## ALLEGATO N° 34

### INTERVENTI SELVICOLTURALI VIABILITÀ DI INTERFACCIA URBANO-FORESTA STRADA A.S.P. CEREGALLO BASSA.

| <b>LOCALITÀ</b> | Ceregallo (Sirtori - La Valletta Brianza) |

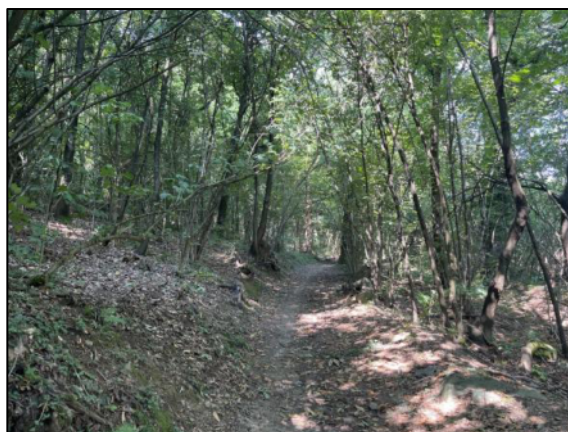
FOTO 2: TRATTO IN TRINCEA

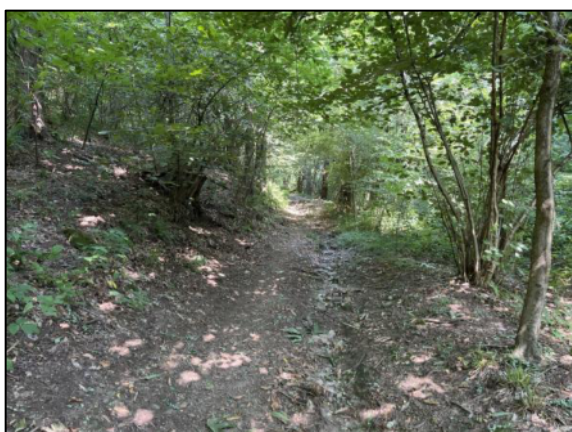
FOTO 3: EROSIONE CARREGGIATA

| <b><u>Opere di regimazione:</u></b><br><u>Canalette trasversali in legno</u><br><br><u>Cunettoni in selciato</u><br><br><u>Monitoraggio periodico</u> | Urgenti<br><br>Facoltativi<br><br>Annuale | Nella misura 1 ogni 30 m dove possibile realizzarle su un tratto di 160 ml. 6 canaline<br>Realizzazione pavimentazione in corrispondenza dei 3 attraversamenti rilevati: Lu6mxLa3m=A18 mq x 3<br>Garantire la funzionalità dell'opera |

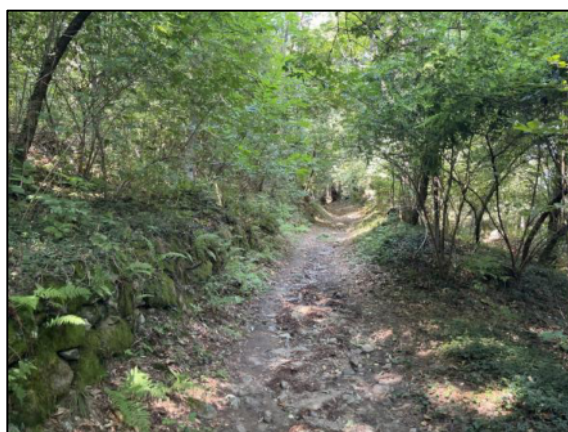
FOTO 4: EROSIONE CARREGGIATA

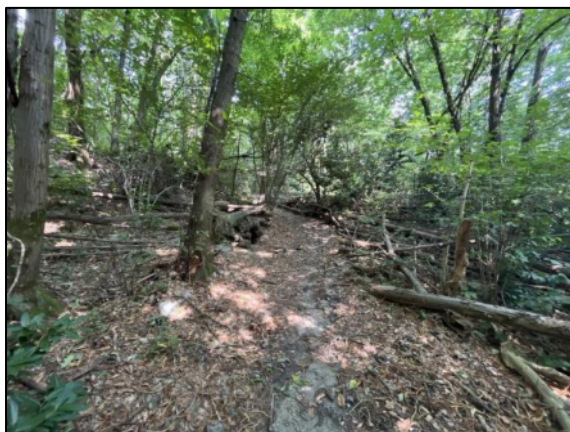
FOTO 2: TRATTO 2 SCHIANTI

| <b><u>Vegetazione</u></b><br><u>Bonifica piante morte e schianti</u> | Urgenti<br>(Una tantum) | Rimozione materiale morto in piedi e schiantato a terra V = 100 mc |

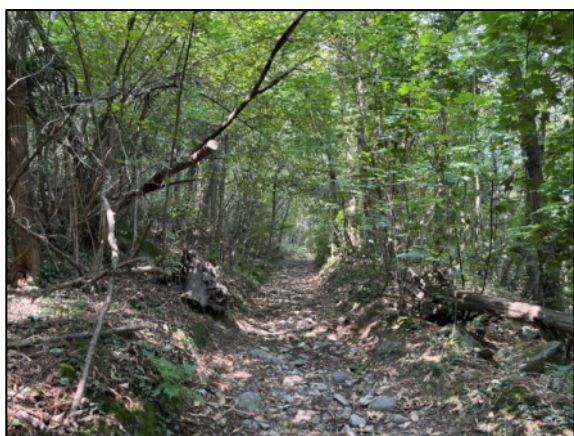
FOTO 3: TRATTO 2 EROSIONE FONDO PIETrame AFFIORANTE

| <b><u>Sedime stradale</u></b><br><u>Scarifica carreggiata</u> | Necessari | Scarifica/livellamento dei tratti con in trincea per regolarizzare pavimentazione e favorire il deflusso dell'acqua Lu=560 m x La =3,5 m A=1.400 mq |
| <u>Fresatura</u> | Necessari | Indispensabile abbinare l'intervento alla realizzazione di opere di regimazione trasversali per stabilizzare il materiale caricato.<br>Sul tratto iniziale dove è presente abbondante materiale inerte in superficie. Lu 130x La 2,5 = A 3325 mq |

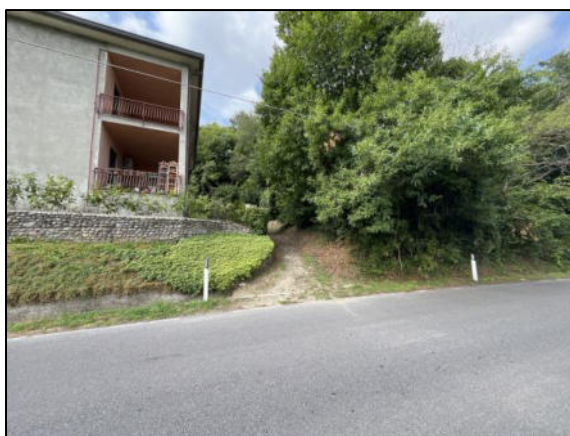
FOTO 4: TRATTO 2 ACCESSO DA VIA VOLTA (LA VALLETTA B.)
