## ALLEGATO N° 35

### INTERVENTI SELVICOLTURALI VIABILITÀ DI INTERFACCIA URBANO-FORESTA STRADA A.S.P. N.2 CEREGALLO MEDIA.

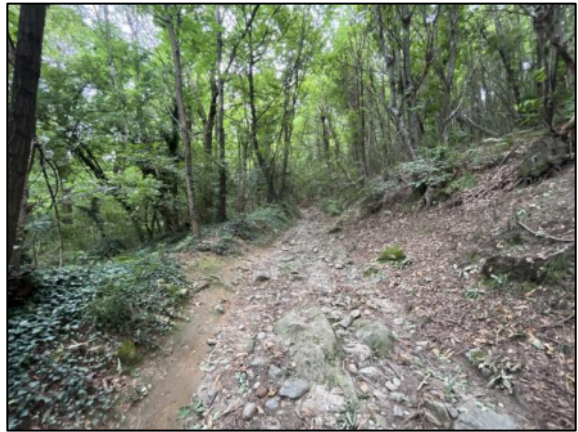
FOTO 2: TRATTO IN TRINCEA

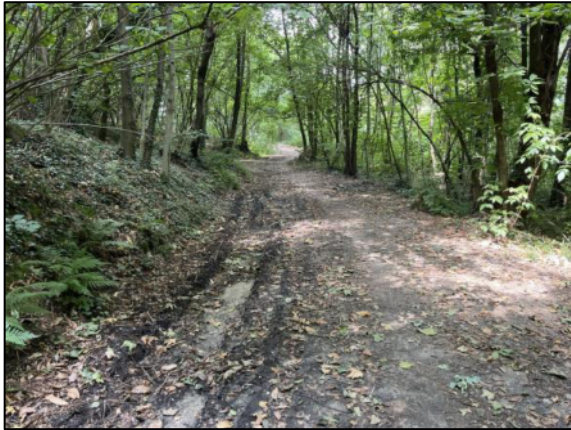
Le principali criticità è riconducibile alla mancanza di opere di regimazione e all'erosione della carreggiata che si presenta in diversi punti profondamente dissestata per l'affioramento della matrice più grossolana del terreno rappresentata da pietrame sciolto.

FOTO 3: EROSIONE CARREGGIATA

| STATO DEI LUOGHI | | |
|---|---|---|
| <p><i>Sezione di prog.</i><br/> <i>Pendenza carreggiata</i><br/> <i>Sez. scavo</i><br/> <i>Scavo nel tratto</i></p> | <p>2.50 m<br/> ---</p> | <p>Urgente, per garantire la conservazione dell'infrastruttura e migliorare la transitabilità, prevedere la sistemazione dei tratti soggetti all'azione erosiva. A questo scopo è necessario prevedere la realizzazione delle opere di regimazione della strada all'eliminazione per quanto possibile dei tratti in trincea, e la rigenerazione del fondo.</p> |
| <p><b><u>Sedime stradale</u></b><br/> <u>Scarifica carreggiata</u></p> <p><u>Fresatura</u></p> <p><u>Ricarica</u></p> | <p>Necessari</p> | <p>Riprofilatura della carreggiata nei tratti in trincea con apertura di varchi nella banchina di valle per favorire l'allontanamento l'acqua canalizzata sul tracciato. Lu 258 m x La 3,5 m = A 910 mq</p> <p>Negli stessi tratti, si deve prevedere la fresatura ed successivo costipamento dell'abbondante pietrame presente. Lu 260 m x La 2,5 m = A 650 mq</p> <p>Ricarica con materiale inerte per regolarizzare tratti con presenza di ristagni – Lu 30 m x La 2,5 x H 0,15. Indispensabile abbinare l'intervento alla realizzazione di opere di regimazione trasversali per stabilizzare il materiale caricato.</p> |

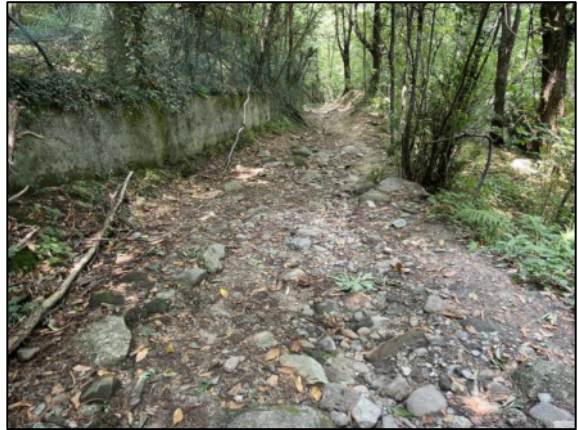
FOTO 4: EROSIONE CARREGGIATA
