## ALLEGATO N° 37

### INTERVENTI SELVICOLTURALI VIABILITÀ DI INTERFACCIA URBANO-FORESTA STRADA ASP n.8 DETTA “GUASTI”

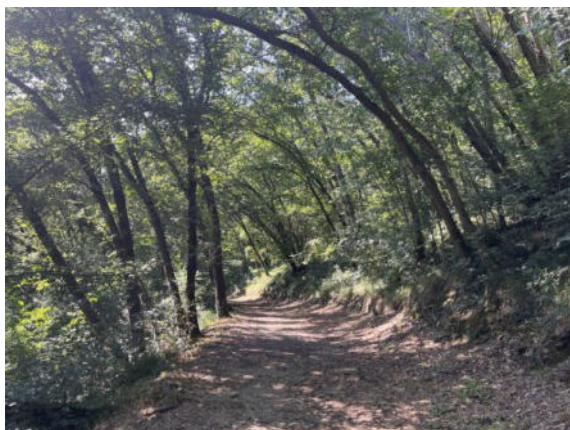
FOTO.1: INIZIO STRADA (SCHEDA 08) - PIANTE PERICOLANTI.

| <b>Veget. Scarpate stradali</b><br><u>Controllo vegetazione arborea</u> | Necessari<br>(Ogni 5 anni) | Intervento di taglio selettivo a carico della vegetazione arborea per eliminare gli individui morti/schiantati, malati, mal conformati, meccanicamente instabili. A= L 120 x P 10 da realizzarsi sia sulla scarpata di monte sia sulla scarpata di valle per una superficie complessiva di 2.400 mq |

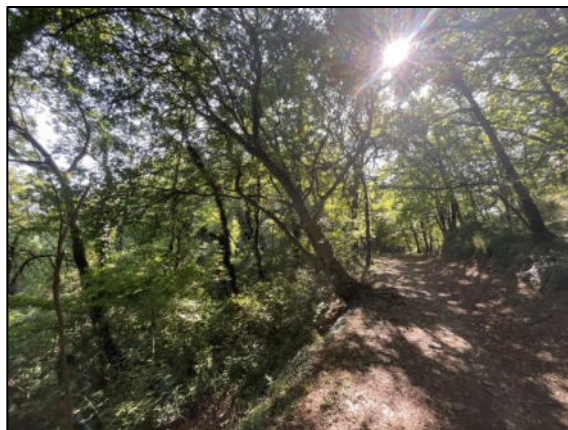
FOTO 2: PIANTE PERICOLANTI SU SCARPATE

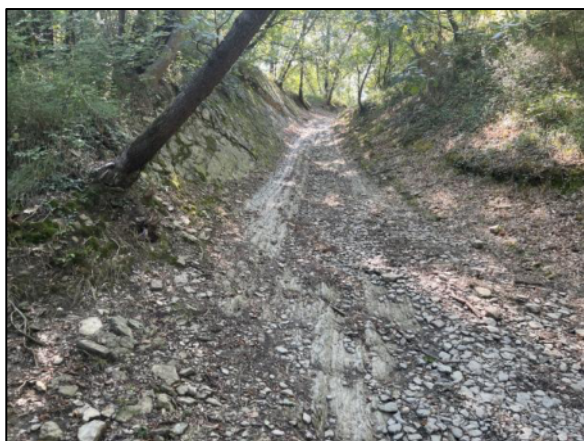
FOTO.1: TRATTO IN TRINCEA, AFFIORAMENTI ROCCIOSI

Tratto di strada accessibile solo con mezzi 4x4, e trattori di piccole dimensioni, interdetta al pubblico transito, con fondo a tratti in terra battuta alternati a tratti caratterizzati da roccia affiorante in coincidenza dei quali la sezione della carreggiata si riduce a meno di 2 m, e corre in “trincea”, delimitata sia a monte che a valle a scarpate in roccia.

La presenza della roccia rappresenta un limite difficilmente risolvibile se non prevedendone la demolizione per allargare la carreggiata a una sezione di 2,5 m, così da consentire il transito in sicurezza di mezzi di maggiore grandezza.

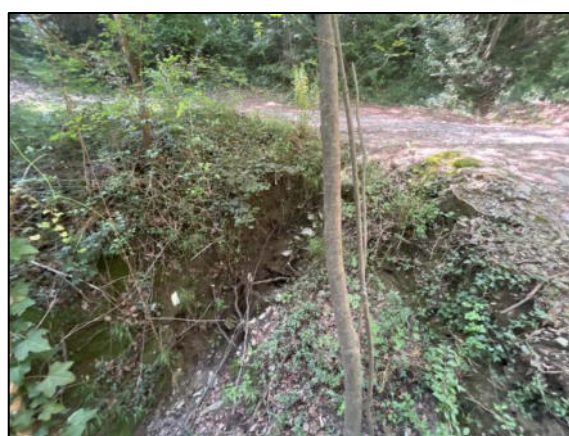
FOTO 2: EROSIONE SCARPATA A VALLE (ATTRAVERSAMENTO)

Alcuni tratti sono caratterizzati da scarpata in roccia. In coincidenza dell'attraversamento della Roggia delle Molere la scarpata di valle presenta evidenti segni di erosione che suggeriscono la necessità di intervenire con opere di sostegno prima che l'azione erosiva causi il cedimento della scarpata.

| <b><u>Opere di sostegno/ contenimento</u></b><br><u>Muro di contenimento a valle</u> | Urgenti | Realizzazione muro di contenimento della scarpata di valle in coincidenza dell'attraversamento della Roggia delle Molere– Lu 4 m x h 2,0 mx 0,6 p |

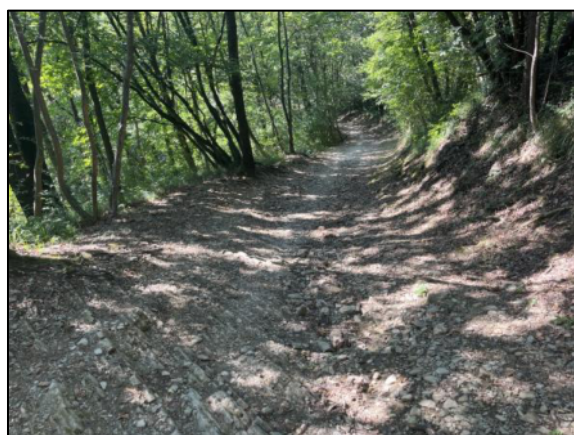
FOTO 3: EROSIONE CARREGGIATA

| <b><u>Sedime stradale</u></b><br><u>Scarifica livellamento</u><br><u>carreggiata</u> | Necessario | In coincidenza dei tratti in pendenza allo scopo di eliminare i solchi di erosione e ripristinare la pendenza della carreggiata verso valle. Intervento a cui deve essere associato la realizzazione di adeguate opere di regimazione.<br>Lu=250 m x La =2,0 m A=500 mq |

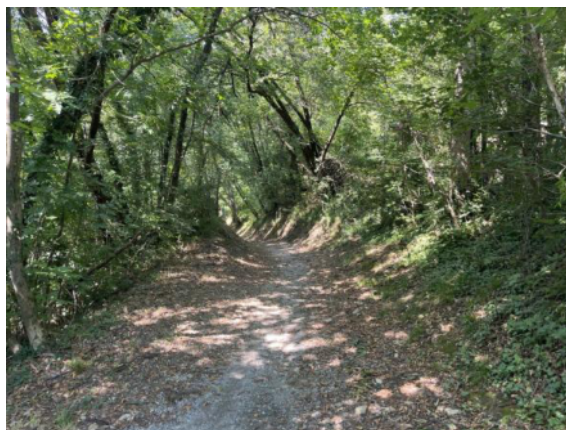
FOTO 2: EROSIONE FONDO PIANTE PERICOLANTI TRINCEA

| | | Intervento di taglio selettivo a carico della vegetazione arborea per eliminare gli individui morti/schiantati, malati, mal conformati, meccanicamente instabili. Spalcatura delle ramificazioni che si protendono verso la strada fino alla altezza massima di 4 m. $A = L \ 855 \times P \ 10 \times 2 = 17.100 \text{ mq}$ |

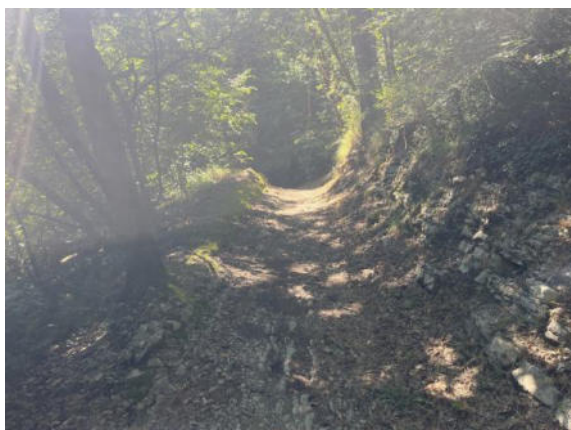
FOTO 3: CARREGGIATA RIDOTTA SCARPATE IN ROCCIA
