## ALLEGATO N° 38

### INTERVENTI SELVICOLTURALI VIABILITÀ DI INTERFACCIA URBANO-FORESTA

#### STRADA ASP n.17 BERNAGA-DESERTO

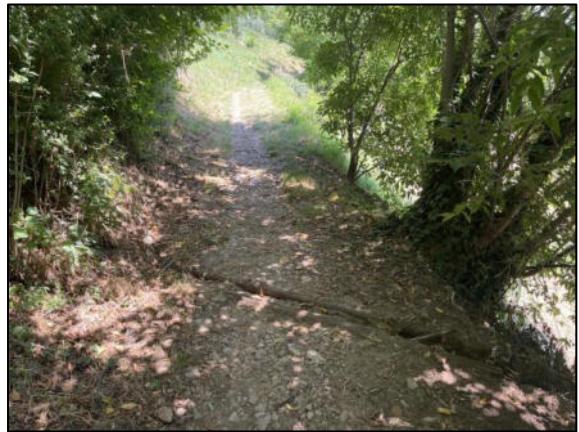
FOTO 4: TRATTO 1 CANALETTA

| STATO DEI LUOGHI | | |
|---|---|---|
| <i>Opere di regimazione:</i> | Nessuna | Inadeguate |

| STATO DEI LUOGHI | | |
|---|---|---|
| <b><u>Opere di regimazione:</u></b><br><u>Canalette trasversali in legno</u><br><br><u>Monitoraggio periodico</u> | Urgenti<br><br>Annuale | Nella misura 1 ogni 30 m dove possibile realizzarle in tutto 5 canalette.<br>Garantire la funzionalità dell'opera |

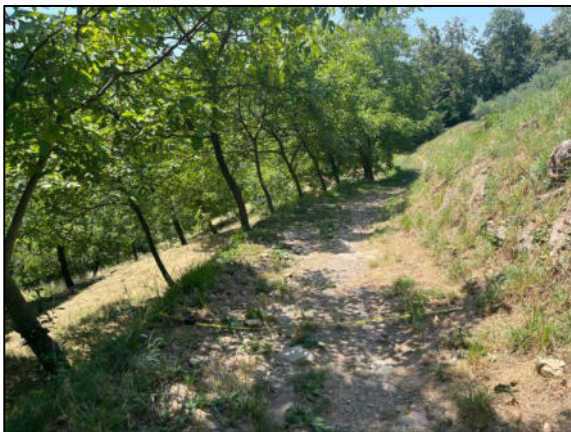
FOTO 5: SEZIONE 1

| STATO DEI LUOGHI | | |
|---|---|---|
| <i>Classe AIB</i><br><i>Lunghezza tratto:</i><br><i>Larghezza carreggiata:</i><br><i>Pendenza media tratto:</i><br><i>Pendenza carreggiata:</i><br><i>Fondo</i> | 0<br>157 m<br>2.00 m + b.<br>7,0 %<br>---<br>Terra battuta/<br>affioramenti<br>rocciosi | Tratto di strada accessibile solo con piccoli mezzi 4x4, interdetta al pubblico transito da stanga, con fondo in terra battuta ne localizzati affioramenti in roccia. Pendenza moderata, carreggiata ridotta. Si sviluppa in un compendio agricolo ma la strada è comunque delimitata da fasce alberate e arbusti che interferiscono con il passaggi dei mezzi. |
| <i>Veget. scarpata di monte</i><br><br><i>h inserzione delle chiome</i> | Ambito<br>boscato<br>Fascia 0-10 m | Caratterizzato da un <i>Ambito agricolo</i><br>Campi gestiti a prato stabile regolarmente sfalciati, su un lato di monte recinzione proprietà privata. Avanzando presenza di macchie arbustate.<br>H = 4,0 m la vegetazione arbustiva però invade la carreggiata |

| STATO DEI LUOGHI | | |
|---|---|---|
| <i>Sezione di prog.</i><br><i>Pendenza carreggiata</i><br><i>Sez. scavo</i><br><i>Scavo nel tratto</i> | 2.00 m<br>--- | Per migliorare la transitabilità con mezzi meccanizzati necessario regolarizzare il fondo e dotare l'infrastruttura di adeguate opere di regimazione. Importante prevedere manutenzione periodica della vegetazione sulle scarpate stradali e nelle aree contermini. |
| <b><u>Sedime stradale</u></b><br><u>Scarifica/livellamento</u><br><u>carreggiata</u> | Utili | Per regolarizzare carreggiata a 2,0 m.<br>Lu=150 m x La =3,0 m A=450 mq<br>Indispensabile abbinare l'intervento alla realizzazione di opere di regimazione trasversali per stabilizzare il materiale caricato. |
| <b><u>Veget. scarpata</u></b><br>- <u>Decespugliamento sottobosco</u><br>- <u>Spalcatura</u> | Necessari<br>(Ogni 5 anni)<br>Necessari<br>(Ogni 5 anni) | Intervento di taglio selettivo sulla componente di vegetazione arbustiva per una fascia di 4 m. A=1200 mq<br>Intervento di spalcatura sulle piatte presenti sulle banchine fino alla altezza massima di 4 m. A= L 150 x P 10 = 1.500 mq |

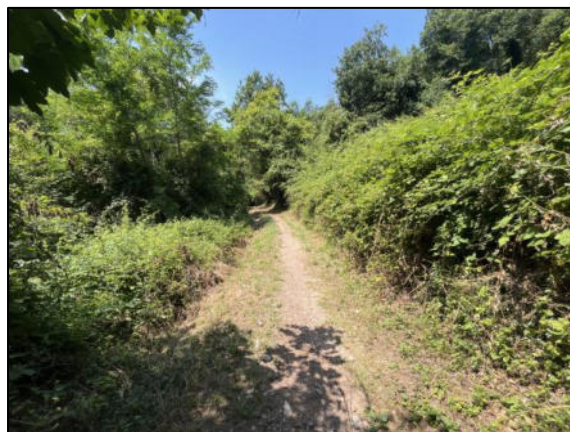
FOTO 2: TRATTO 2 NUCLEO MOLTO DENSO ROVI

| <i>Veget. scarpate</i><br><br><i>h inserzione delle chiome</i> | Ambito boscato<br>Fascia 0-10 m | Caratterizzato da un <i>Querceto di roverella dei substrati carbonatici/Robiniato</i><br>In adiacenza alla strada la vegetazione arborea caratterizzata dalla presenza di castagno rovere/roverella e frassino maggiore, con numerose piante morte in piedi e localizzati sradicamenti. Sottobosco molto fitto a prevalenza di nocciolo, corniolo, biancospino, orniello. Presenza del rovo molto bassa. Sono presenti agglomerati anche estesi di rovi in continuità con vegetazione arborea seccaggiosa.<br>H = 4,0 m la vegetazione arbustiva però invade la carreggiata |

| <b><u>Bonifica piante morte e schianti</u></b><br>- <b><u>Decespugliamento sottobosco</u></b> | Necessari<br>(Una tantum)<br>Necessari<br>(Ogni 5 anni) | Rimozione materiale morto in piedi e schiantato a terra V = 10 mc.<br><br>Intervento di taglio raso sulla componente di vegetazione arbustiva per una fascia di 4 m. A=2.048 mq |

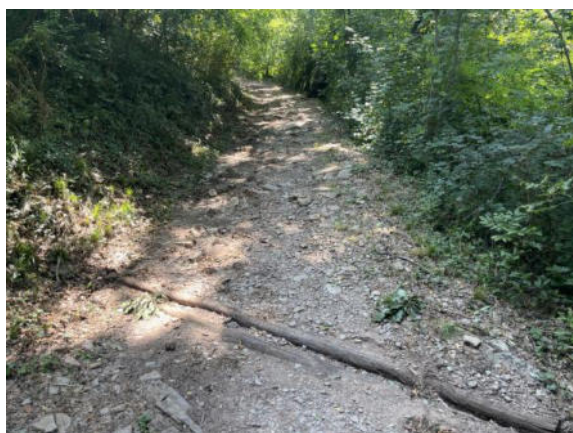
FOTO 3: TRATTO 2 EROSIONE FONDO E CANALETTA DANNEGGIATA

| <i>Opere di regimazione:</i> | Nessuna | Canalette in legno in parte danneggiate e comunque insufficienti. |

| <b><u>Opere di regimazione:</u></b><br><b><u>Canalette trasversali in legno</u></b><br>Monitoraggio periodico | Urgenti<br>Annuale | Nella misura 1 ogni 25 m dove possibile realizzarle, in numero di 10.<br>Garantire la funzionalità dell'opera |

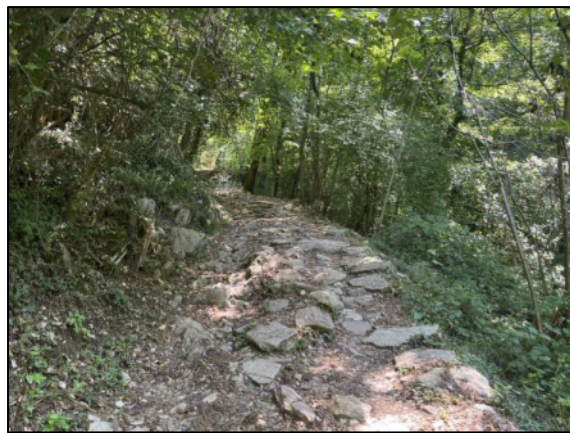
FOTO 4: TRATTO 2 FONDO SCONNESSO ROCCIA AGGIORANTE

| | | tra le scarpate stradali rendendo complicato l'allontanamento dell'acqua. Sono evidenti tracce di ricarica con inerti per regolarizzare il fondo che tuttavia presenta già segni di erosione. Le opere di regimazione presenti sono insufficienti. Le aree boscate limitrofe sono contraddistinte da numerose piante morte in piedi |

| <b><u>Sedime stradale</u></b><br><b><u>Scarifica /fresatura</u></b> | Necessari | Scarifica/fresatura dei tratti con affioramenti rocciosi per regolarizzare pavimentazione Lu=250 m x La =2,5 m A=500 mq<br>Indispensabile abbinare l'intervento alla realizzazione di opere di regimazione trasversali per stabilizzare il materiale caricato. |

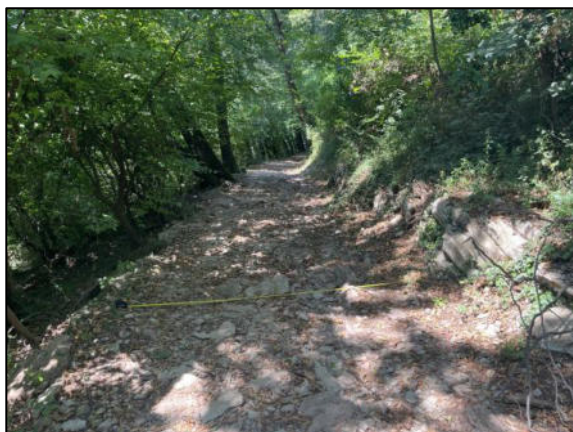
FOTO 5: SEZIONE 2

| <i>Lunghezza tratto:</i> | 256 m | Tratto di strada accessibile solo con piccoli mezzi 4x4, interdetta al pubblico transito, con fondo in terra battuta ma frequenti tratti, anche estesi, caratterizzati da roccia affiorante. Pendenza prevalente elevata, careggiata dissestata a causa del fondo irregolare e dell'azione erosiva. I tratti maggiormente sconnessi sono quelli caratterizzati dalla pendenza maggiore. La strada per un buon tratto è incassata |

| <i>Sezione di prog.</i><br><i>Pendenza carreggiata</i><br><i>Sez. scavo</i><br><i>Scavo nel tratto</i> | 2.00 m<br>--- | La carreggiata in diversi punti è condizionata negativamente dalla presenza della roccia affiorante e dall'azione erosiva. Per migliorare la transitabilità con mezzi meccanizzati necessario regolarizzare il fondo e dotare l'infrastruttura di adeguate opere di regimazione. Importante prevedere manutenzione periodica della vegetazione sulle scarpate stradali e nelle aree contermini. |

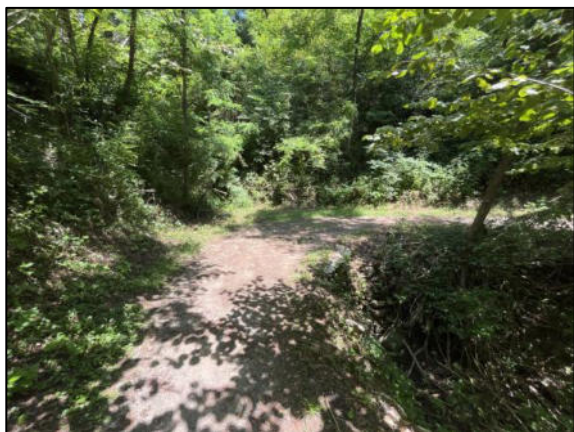
FOTO 1: INIZIO TRATTO 3 ATTRAVERSAMENTO

| <b><u>Opere di sostegno/ contenimento</u></b><br><u>Muratura malta e cemento</u> | Urgente | Rifacimento di muro di sostegno a valle con malta e cemento e fondazione in calcestruzzo: Lu 4,0 m; H1,5 m |
| - <u>Pulizia valletto</u> | Necessari<br>(Ogni 5 anni) | Intervento di pulizia nel valletto per rimuovere piante sradicate e schiantate e materiale depositato, da realizzarsi per una profondità 50 m a monte e 50 m a valle in coincidenza degli attraversamenti, per una fascia di 10 m su entrambe le rive. |

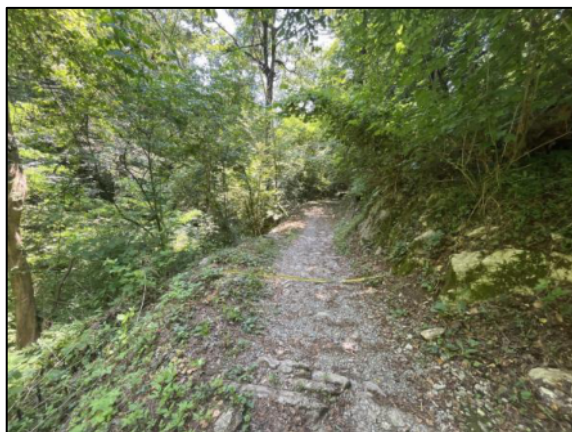
FOTO 2: TRATTO 3 CARREGGIATA RIDOTTA

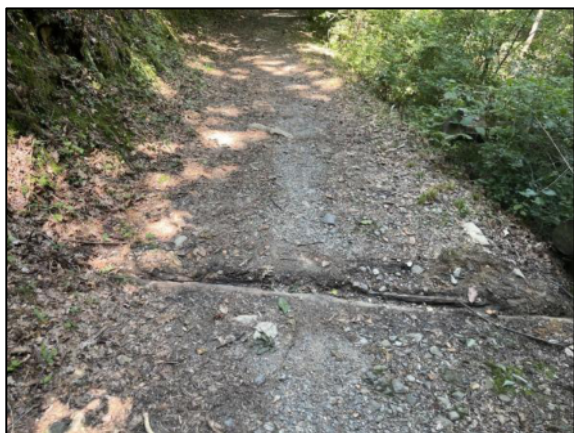
FOTO.3: CANALETTA AMMALORATA

| <b><u>Opere di regimazione:</u></b><br><u>Canalette trasversali in legno</u><br><br>Monitoraggio periodico | Urgenti<br><br>Annuale | Sostituire le canalette danneggiate e integrare 1 ogni 40 m in tutto 9 canalette.<br>Per garantire funzionali delle opere. |

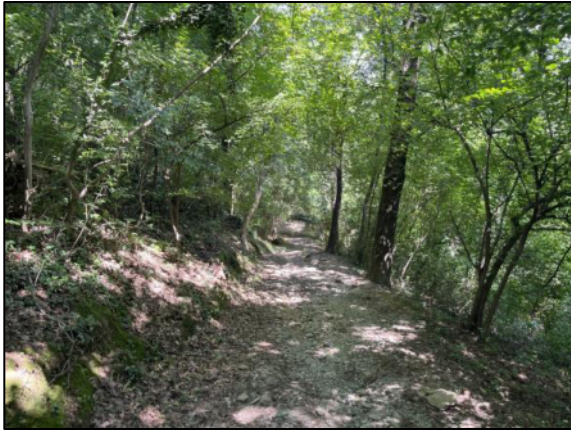
FOTO.1: TRATTO 4 EROSIONE FONDO

| STATO DEI LUOGHI | | |
|---|---|---|
| Sedime stradale<br>Scarifica carreggiata<br><br>Stereo e riporto<br><br>Ricarica | Necessari | Scarifica/fresatura dei tratti con affioramenti rocciosi per regolarizzare pavimentazione Lu=250 m x La =2,0 m A=500 mq<br>Ricarica con materiale inerte per regolarizzare tratti erosi – Lu 50 m x La 2,0 x H 0,15. Indispensabile abbinare l'intervento alla realizzazione di opere di regimazione trasversali per stabilizzare il materiale caricato. |

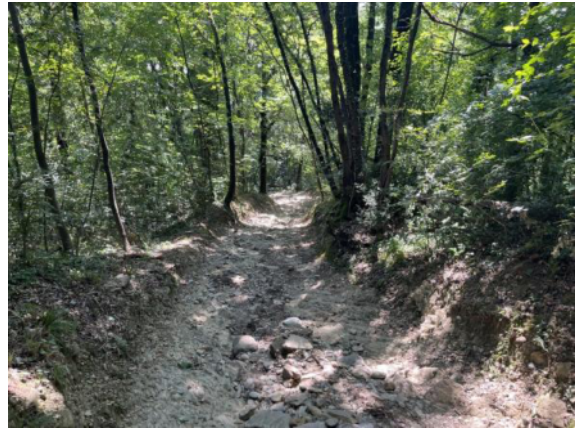
FOTO 2: TRATTO 4 AFFIORAMENTI IN ROCCIA, EROSIONE FONDO

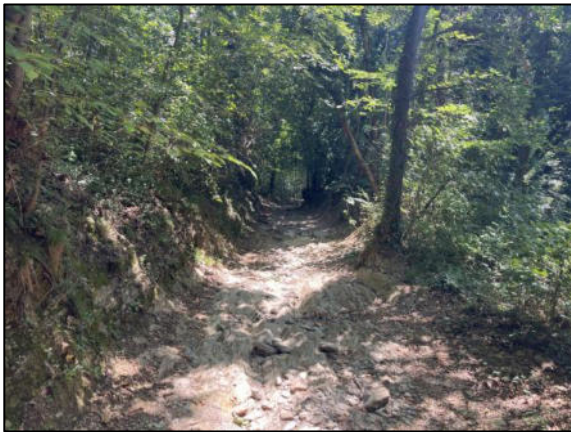
FOTO 3: TRATTO 4 AFFIORAMENTI IN ROCCIA FONDO SCONNESSO

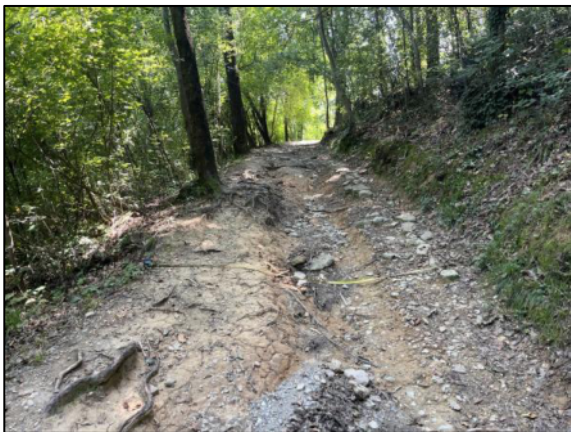
FOTO 5: SEZIONE 4

| STATO DEI LUOGHI | | |
|---|---|---|
| Lunghezza tratto:<br>Larghezza carreggiata:<br>Pendenza media tratto:<br>Pendenza carreggiata:<br>Fondo | 241m<br>2.0 m<br>13,7 %<br>---<br>Terra battuta e roccia affiorante | Tratto di strada accessibile solo con piccoli mezzi 4x4, interdetta al pubblico transito, con fondo in terra battuta ma frequenti tratti, anche estesi, caratterizzati da roccia affiorante. Pendenza prevalente elevata, careggiata dissestata a causa del fondo irregolare e dell'azione erosiva. I tratti maggiormente sconnessi sono quelli caratterizzati dalla pendenza maggiore. La strada per un buon tratto è incassata tra le scapate stradali rendendo complicato l'allontanamento dell'acqua. Sono evidenti tracce di ricarica con inertti per regolarizzare il fondo che tuttavia presenta già segni di erosione. Non sono presenti opere di regimazione. Le aree boscate limitrofe sono contraddistinte da numerose piante morte in piedi. |
| Opere di regimazione: | Nessuna | Inadeguate |

| STATO DEI LUOGHI | | |
|---|---|---|
| Sezione di prog.<br>Pendenza carreggiata<br>Sez. scavo<br>Scavo nel tratto | 2.00 m<br>--- | La carreggiata in diversi punti è condizionata negativamente dalla presenza della roccia affiorante e dall'azione erosiva. Per migliorare la transitabilità con mezzi meccanizzati necessario regolarizzare il fondo e dotare l'infrastruttura di adeguate opere di regimazione. Importante prevedere manutenzione periodica della vegetazione sulle scapate stradali e nelle aree contermini. |
| Opere di sostegno/ contenimento<br>Stereo e riporto | Necessari | Attività contestuale alla scarifica della carreggiata, per rimuovere, dove possibile, il dosso a valle che impedisce deflusso dell'acqua – Lu 50 m x Sz 0,2 mq/m |
| Opere di regimazione:<br>Canalette trasversali in legno<br><br>Monitoraggio periodico | Urgenti<br><br>Annuale | Nella misura 1 ogni 25 m dove possibile realizzarle. In tutt 10 canalette<br>Garantire la funzionalità dell'opera |
