## ALLEGATO N° 35

### INTERVENTI SELVICOLTURALI VIABILITÀ DI INTERFACCIA URBANO-FORESTA STRADA A.S.P. N.2 CEREGALLO MEDIA.

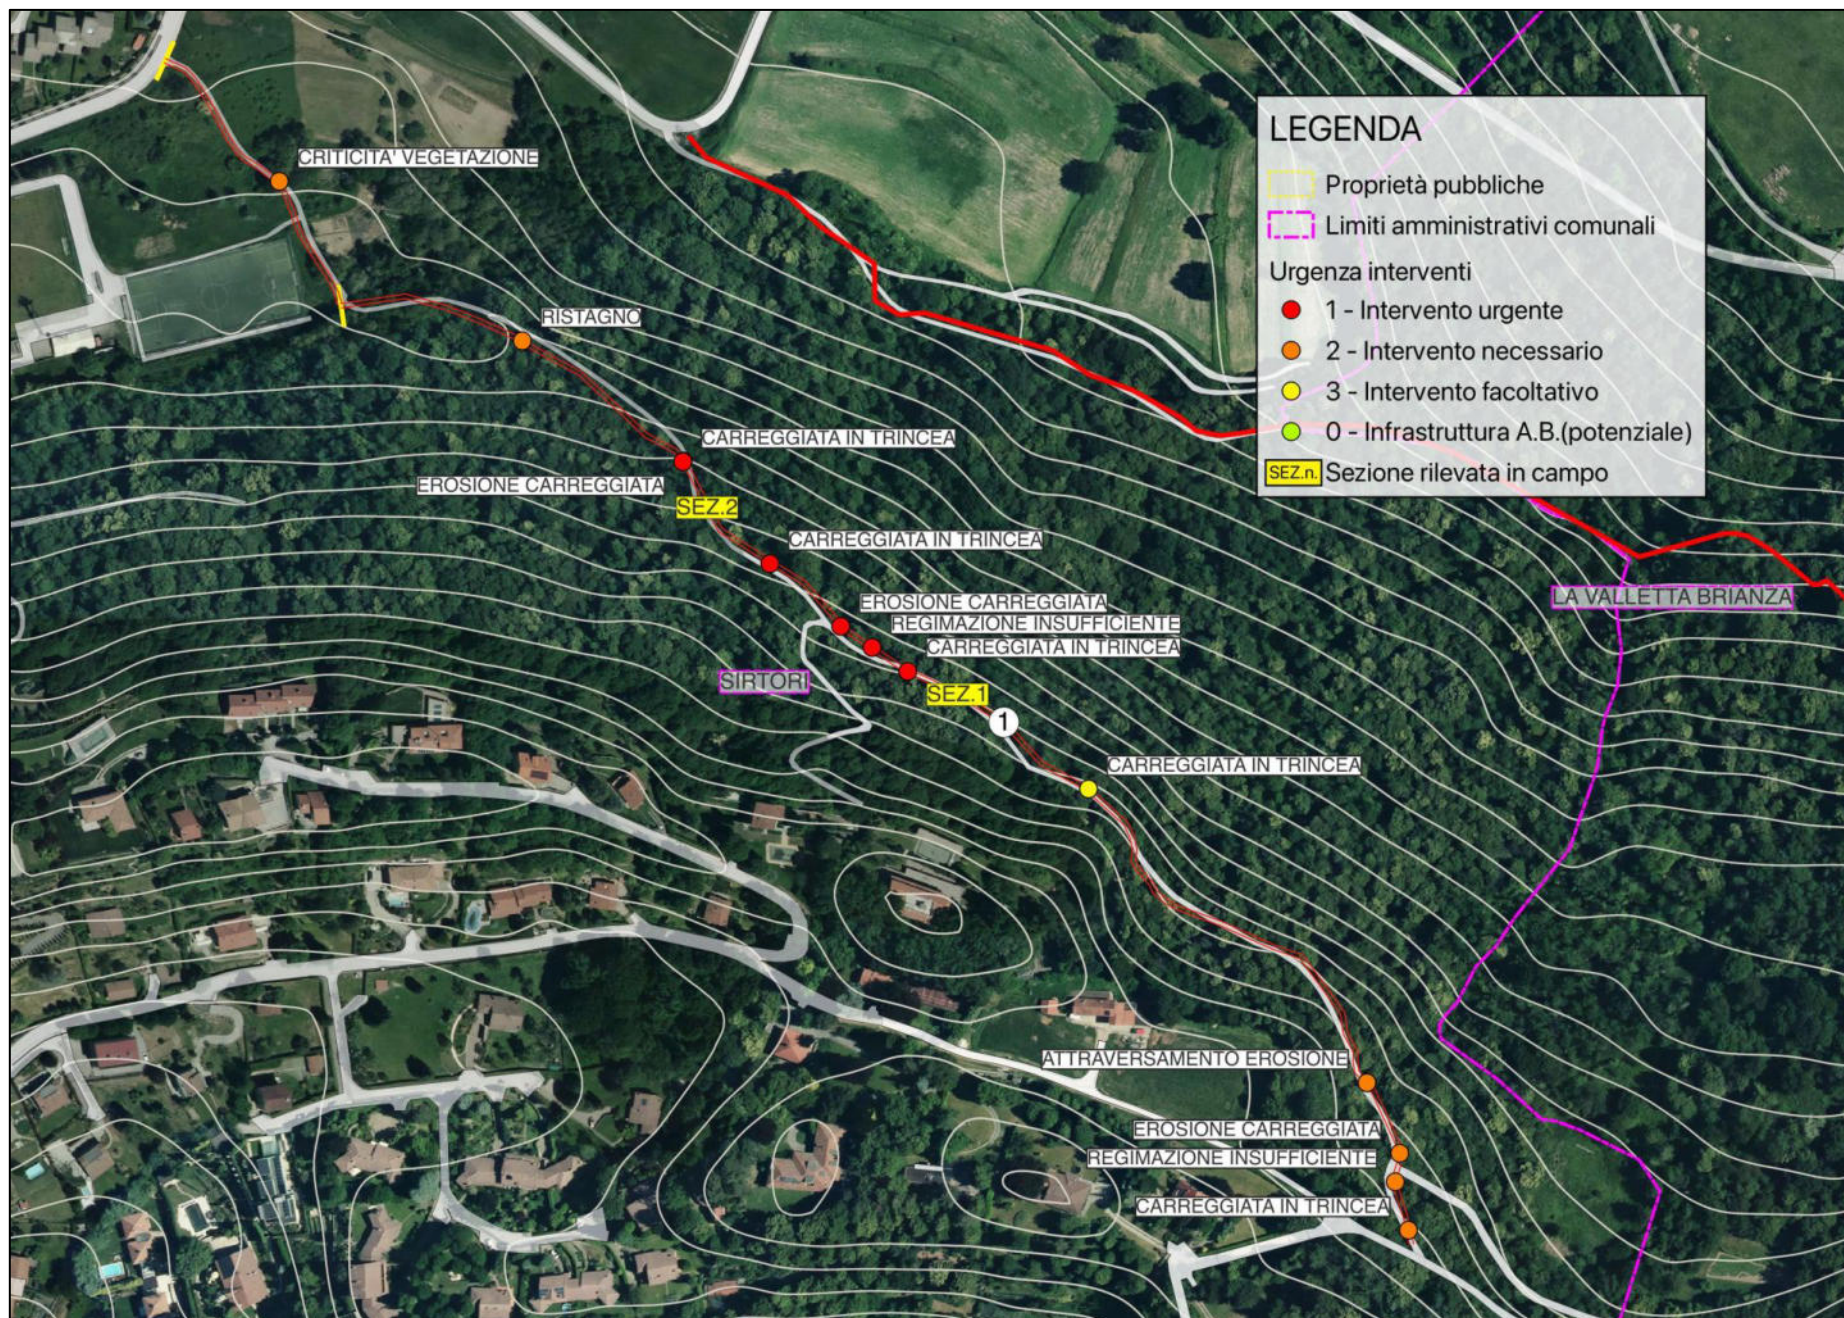
Per la descrizione dello stato di fatto la strada è stata suddivisa tratti di rilievo in cui sono evidenziate le sezioni rilevate e i principali elementi di criticità.
