PARCO REGIONALE DI
MONTEVECCHIA E VALLE DEL
CURONE

PIANO DI INDIRIZZO FORESTALE

SCHEDE VIABILITA' AGRO-SILVO-PASTORALE

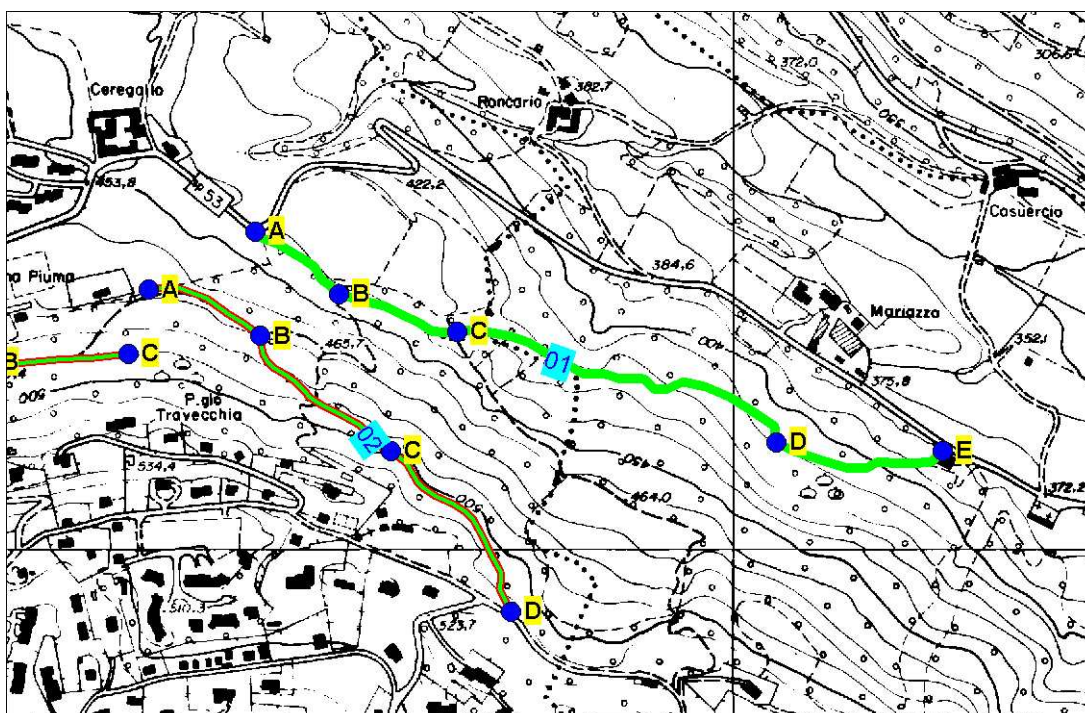
Corografia scala 1:10.000 su base CTR con indicati i singoli tratti

Strada	1			
Denominazione	Ceregallo bassa			
Tratto	AB	BC	CD	DE
Comune	Sirtori	Sirtori	Perego	Perego
Transitabilità	III	III	III	IV
Lunghezza	141	166	476	234
pendenza massima	10	5	10	20
pendenza prevalente	10	5	5	10
larghezza minima	2	2	2	1,8
larghezza prevalente	2	2	2	2
geometria piano stradale	mista	mista	mista	mista
Fondo	naturale	naturale	naturale	naturale
erosione fondo	bassa	bassa	bassa	media
smaltimento acque	sufficiente	sufficiente	sufficiente	insufficiente
Scarpate	naturale	miste	miste	naturale
stabilità scarpate	stabile	stabile	stabile	stabile

strada	1			
denominazione	Ceregallo bassa			
tratto	AB	BC	CD	DE
Manutenzioni ordinarie (NFR art. 71 comma 2)				
pulizia delle canalette e fossi laterali				
livellamento del piano viario o del piazzale		si	si	si
ricarico con inerti		si	si	si
risagomatura delle fossette laterali				
ripristino delle opere trasversali di regimazione				
ripristino di tombini e attraversamenti esistenti				
rimozione di materiale franato dalle scarpate				
rinsaldamento delle scarpate con graticciate o viminate				
realizzazione di canalette trasversali e laterali				si
risagomatura andante delle scarpate				
Manutenzioni straordinarie (NFR art. 71 comma 3)				
realizzazione di tombini e attraversamenti				
realizzazione di brevi tratti di muretti a secco		si	si	
scavi di dimensioni non superiori a 1 m di larghezza

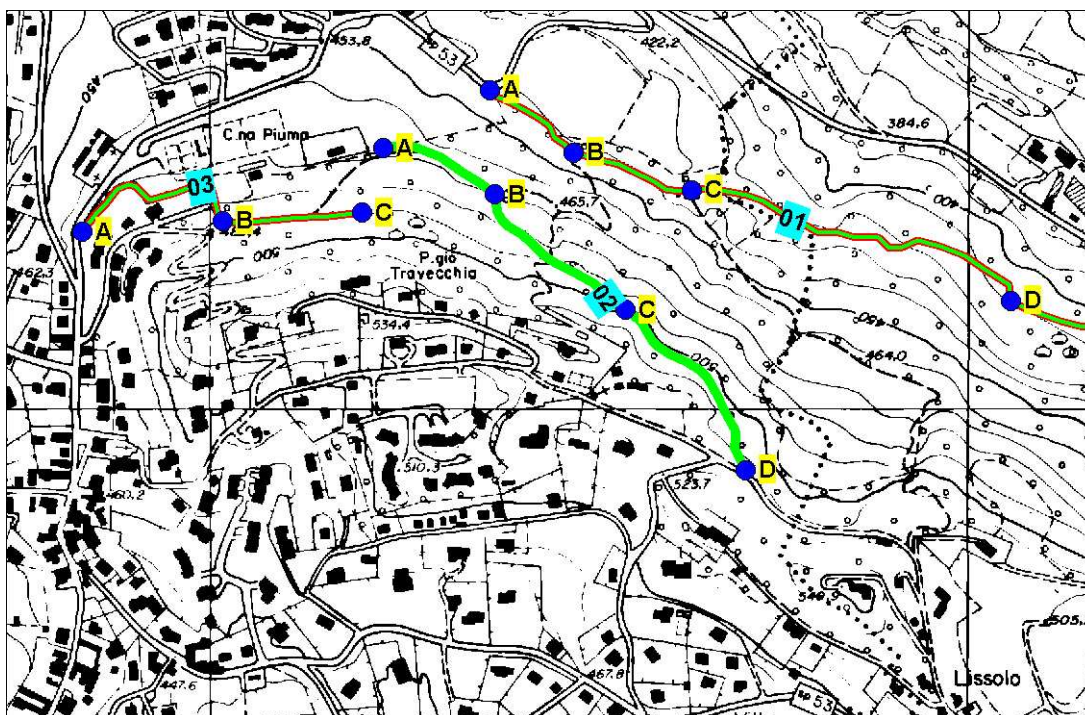
Corografia scala 1:10.000 su base CTR con indicati i singoli tratti

strada	2		
denominazione	Ceregallo media		
tratto	AB	BC	CD
comune	Sirtori	Sirtori	Sirtori
transitabilità	Pista	Pista	IV
lunghezza	165	240	278
pendenza massima	10	20	20
pendenza prevalente	10	10	10
larghezza minima	2	2	2
larghezza prevalente	2,5	2,5	2,5
geometria piano stradale	mista	mista	mista
fondo	naturale	naturale	naturale
erosione fondo	bassa	media	media
smaltimento acque	insufficiente	insufficiente	insufficiente
scarpate	naturale	naturale	naturale
stabilità scarpate	stabile	stabile	stabile

strada	2		
denominazione	Ceregallo media		
tratto	AB	BC	CD
Manutenzioni ordinarie (NFR art. 71 comma 2)			
pulizia delle canalette e fossi laterali			
livellamento del piano viario o del piazzale	si	si	si
ricarico con inerti	si	si	si
risagomatura delle fossette laterali			
ripristino delle opere trasversali di regimazione			
ripristino di tombini e attraversamenti esistenti			
rimozione di materiale franato dalle scarpate	si	si	si
rinsaldamento delle scarpate con graticciate o viminate			
realizzazione di canalette trasversali e laterali			
risagomatura andante delle scarpate			
Manutenzioni straordinarie (NFR art. 71 comma 3)			
realizzazione di tombini e attraversamenti	si	si	si
realizzazione di brevi tratti di muretti a secco			
scavi di dimensioni non superiori a 1 m di larghezza

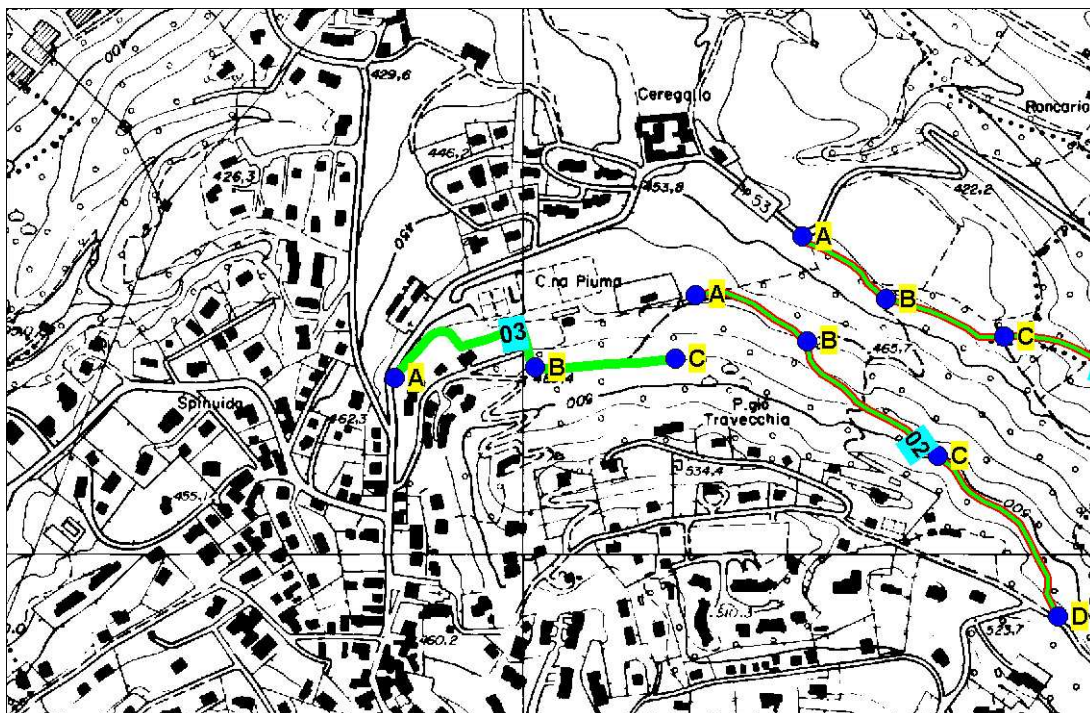
Corografia scala 1:10.000 su base CTR con indicati i singoli tratti

strada	3	
denominazione	Ceregallo alta	
tratto	AB	BC
comune	Sirtori	Sirtori
transitabilità	IV	IV
lunghezza	262	185
pendenza massima	20	20
pendenza prevalente	15	10
larghezza minima	2	2
larghezza prevalente	2	2,5
geometria piano stradale	mista	mista
fondo	naturale	naturale
erosione fondo	bassa	media
smaltimento acque	insufficiente	insufficiente
scarpate	artificiale	naturale
stabilità scarpate	stabile	stabile

strada	3	
denominazione	Ceregallo alta	
tratto	AB	BC
Manutenzioni ordinarie (NFR art. 71 comma 2)		
pulizia delle canalette e fossi laterali		
livellamento del piano viario o del piazzale	si	si
ricarico con inerti		
risagomatura delle fossette laterali		
ripristino delle opere trasversali di regimazione		
ripristino di tombini e attraversamenti esistenti		
rimozione di materiale franato dalle scarpate		
rinsaldamento delle scarpate con graticciate o viminate		
realizzazione di canalette trasversali e laterali		
risagomatura andante delle scarpate		
Manutenzioni straordinarie (NFR art. 71 comma 3)		
realizzazione di tombini e attraversamenti	si	si
realizzazione di brevi tratti di muretti a secco		
scavi di dimensioni non superiori a 1 m di larghezza

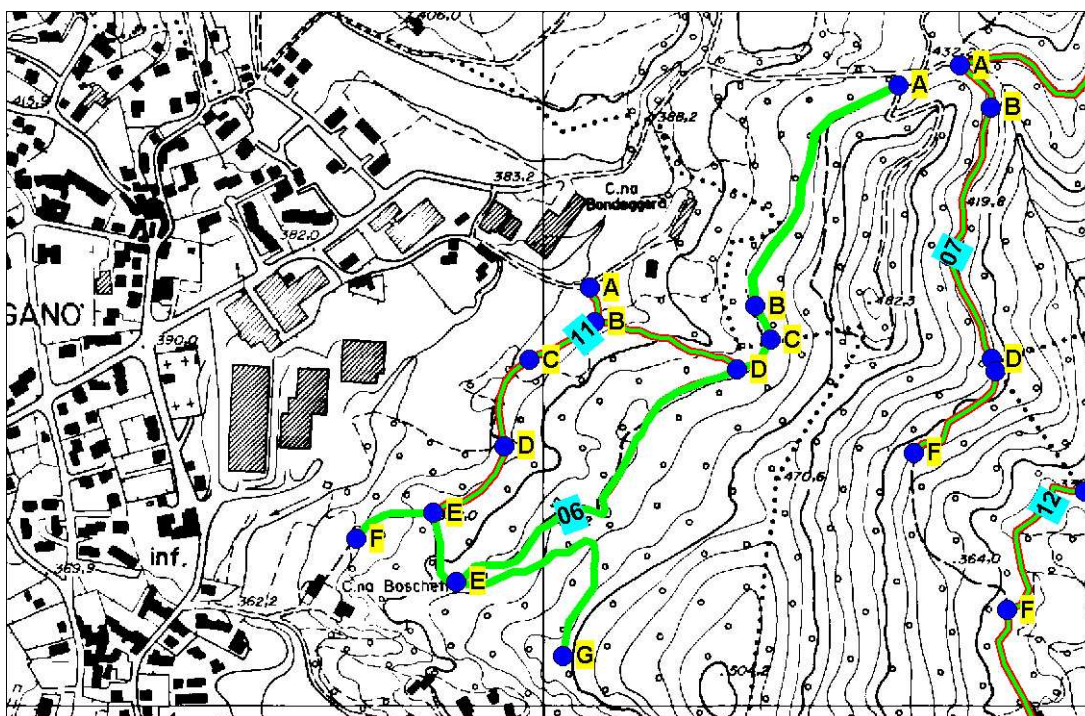
Corografia scala 1:10.000 su base CTR con indicati i singoli tratti

strada	4		
denominazione	Boschetti - Crippa		
tratto	EE	EF	EG
comune	Viganò	Viganò	Viganò
transitabilità	Pista	Pista	Pista
lunghezza	107	114	359
pendenza massima	25	15	25
pendenza prevalente	20	10	20
larghezza minima	1,5	1,8	1,5
larghezza prevalente	1,8	1,8	1,8
geometria piano stradale	mista	mista	mista
fondo	naturale	naturale	naturale
erosione fondo	alta	media	alta
smaltimento acque	insufficiente	insufficiente	insufficiente
scarpate	naturale	naturale	naturale
stabilità scarpate	stabile	stabile	stabile

tratto	6		
strada	Crippa - Boschetti		
denominazione			
	EE	EF	EG
Manutenzioni ordinarie (NFR art. 71 comma 2)			
pulizia delle canalette e fossi laterali			
livellamento del piano viario o del piazzale	si		si
ricarico con inerti	si	si	si
risagomatura delle fossette laterali			
ripristino delle opere trasversali di regimazione	si	si	si
ripristino di tombini e attraversamenti esistenti			
rimozione di materiale franato dalle scarpate		si	
rinsaldamento delle scarpate con graticciate o viminate			
realizzazione di canalette trasversali e laterali			
risagomatura andante delle scarpate			
Manutenzioni straordinarie (NFR art. 71 comma 3)			
realizzazione di tombini e attraversamenti		si	
realizzazione di brevi tratti di muretti a secco			
scavi di dimensioni non superiori a 1 m di larghezza	si	si	si

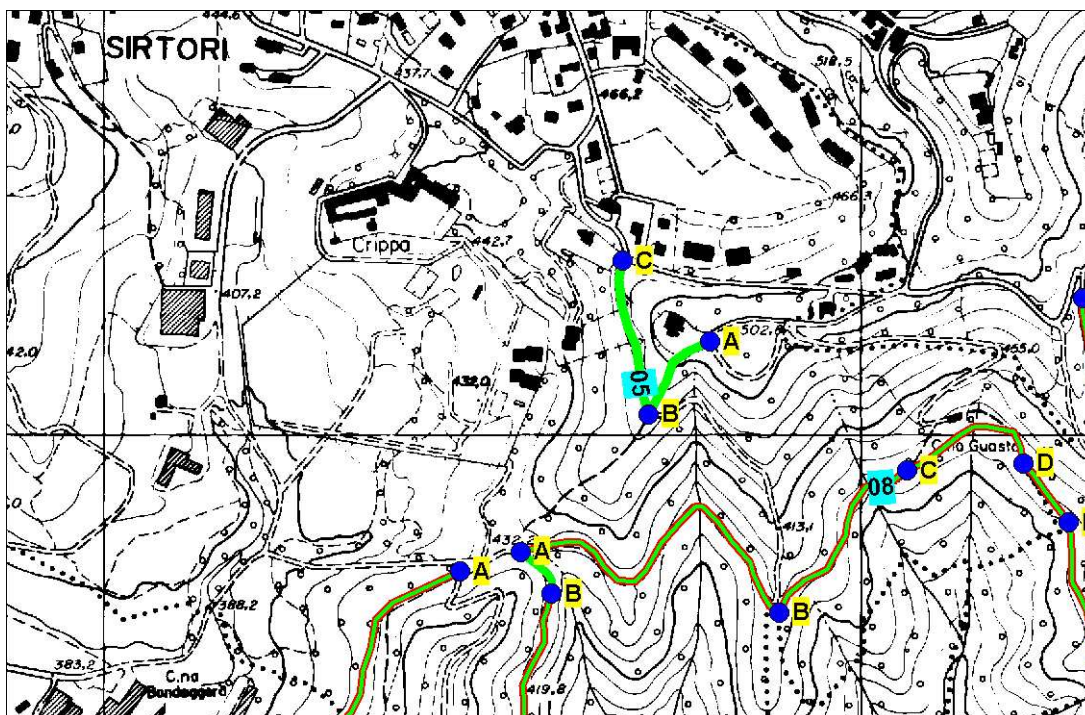
Corografia scala 1:10.000 su base CTR con indicati i singoli tratti

strada	5	
denominazione	Guasti Alta	
tratto	AB	BC
comune	Sirtori	Sirtori
transitabilità	IV	III
lunghezza	131	208
pendenza massima	25	5
pendenza prevalente	20	0
larghezza minima	2,5	2
larghezza prevalente	2,5	2
geometria piano stradale	mista	mista
fondo	cemento	naturale
erosione fondo	bassa	bassa
smaltimento acque	sufficiente	insufficiente
scarpate	naturale	naturale
stabilità scarpate	stabile	stabile

strada	5	
denominazione	Guasti Alta	
tratto	AB	BC
Manutenzioni ordinarie (NFR art. 71 comma 2)		
pulizia delle canalette e fossi laterali		si
livellamento del piano viario o del piazzale		
ricarico con inerti		si
risagomatura delle fossette laterali		
ripristino delle opere trasversali di regimazione		
ripristino di tombini e attraversamenti esistenti		
rimozione di materiale franato dalle scarpate		
rinsaldamento delle scarpate con graticciate o viminate		
realizzazione di canalette trasversali e laterali		
risagomatura andante delle scarpate		
Manutenzioni straordinarie (NFR art. 71 comma 3)		
realizzazione di tombini e attraversamenti		si
realizzazione di brevi tratti di muretti a secco		
scavi di dimensioni non superiori a 1 m di larghezza

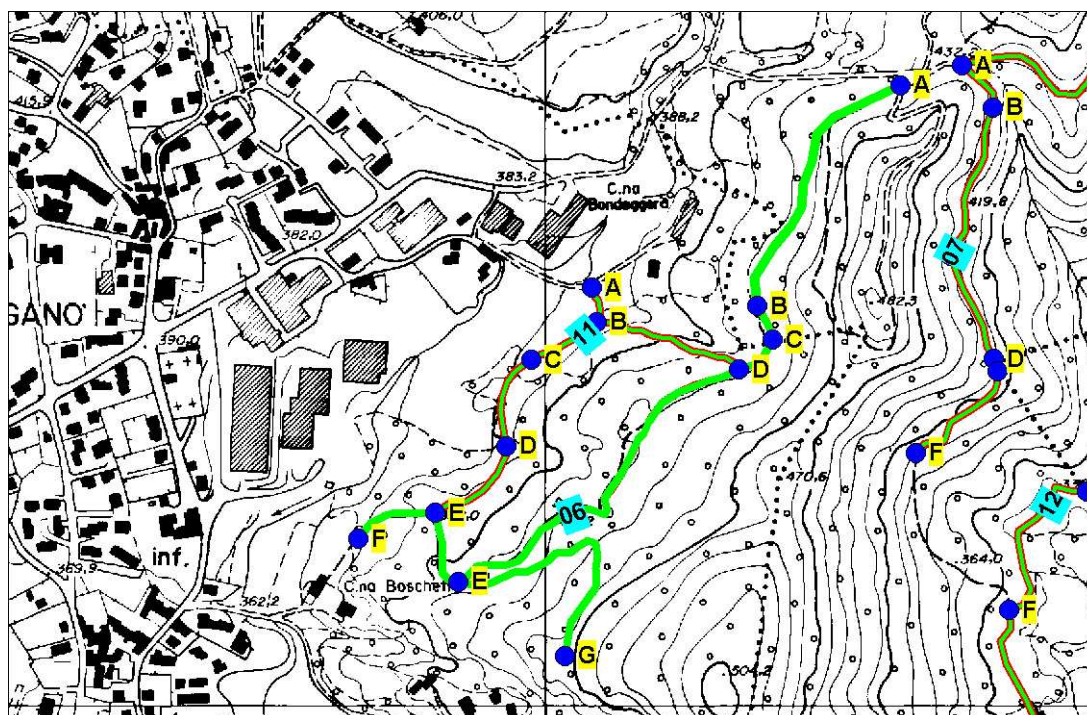
Corografia scala 1:10.000 su base CTR con indicati i singoli tratti

strada	6			
denominazione	Crippa - Boschetti			
tratto	AB	BC	CD	DE
comune	Sirtori	Sirtori	Viganò	Viganò
transitabilità	II	IV	IV	III
lunghezza	379	49	63	511
pendenza massima	10	10	10	10
pendenza prevalente	5	10	5	5
larghezza minima	1,8	1,8	1,8	1,8
larghezza prevalente	1,8	2	2	2
geometria piano stradale	outslope	mista	mista	mista
fondo	naturale	naturale	naturale	naturale
erosione fondo	bassa	bassa	bassa	bassa
smaltimento acque	insufficiente	insufficiente	insufficiente	insufficiente
scarpate	naturale	naturale	naturale	naturale
stabilità scarpate	stabile	stabile	stabile	stabile

strada	6			
denominazione	Crippa - Boschetti			
tratto	AB	BC	CD	DE
Manutenzioni ordinarie (NFR art. 71 comma 2)				
pulizia delle canalette e fossi laterali				
livellamento del piano viario o del piazzale		si	si	
ricarico con inerti	si	si	si	si
risagomatura delle fossette laterali				
ripristino delle opere trasversali di regimazione		si	si	si
ripristino di tombini e attraversamenti esistenti				
rimozione di materiale franato dalle scarpate	si	si	si	si
rinsaldamento delle scarpate con graticciate o viminate				
realizzazione di canalette trasversali e laterali	si			
risagomatura andante delle scarpate				
Manutenzioni straordinarie (NFR art. 71 comma 3)				
realizzazione di tombini e attraversamenti		si	si	si
realizzazione di brevi tratti di muretti a secco				
scavi di dimensioni non superiori a 1 m di larghezza	si	si	si

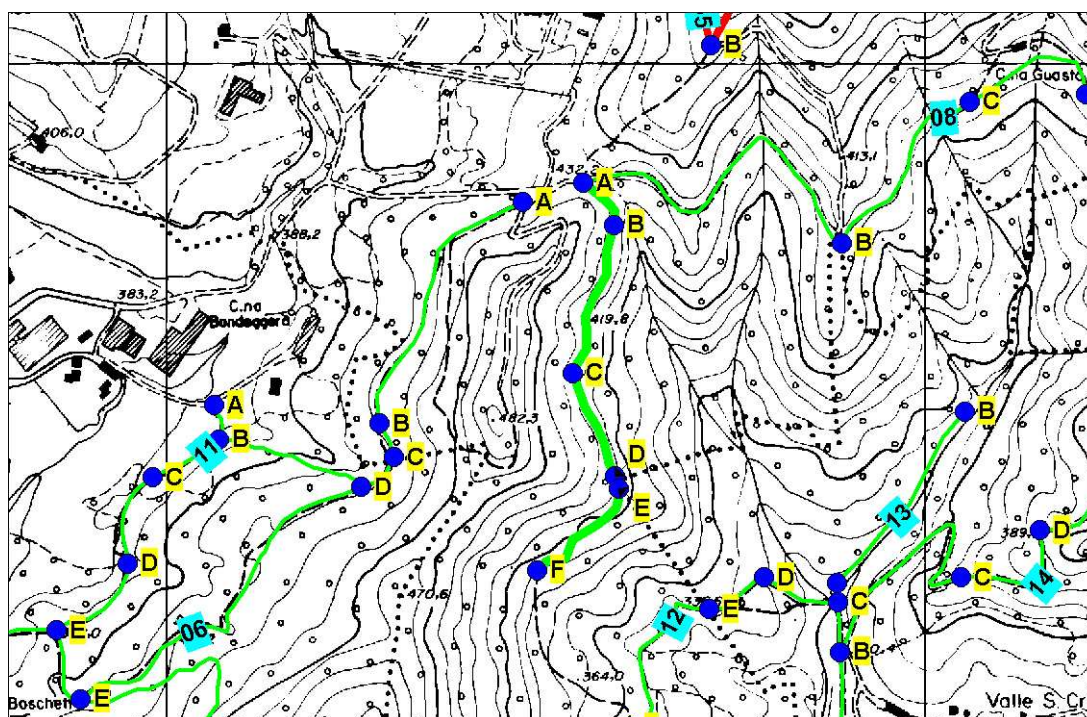
Corografia scala 1:10.000 su base CTR con indicati i singoli tratti

strada	7				
denominazione	Costone				
tratto	AB	BC	CD	DE	EF
comune	Sirtori	Sirtori	Sirtori	Missaglia	Sirtori
transitabilità	III	III	III	II	III
lunghezza	74	210	148	17	167
pendenza massima	20	5	5	5	20
pendenza prevalente	10	5	5	5	10
larghezza minima	2	2	2	2	1,8
larghezza prevalente	2	2	2	2	2
geometria piano stradale	mista	mista	mista	mista	mista
fondo	naturale	naturale	naturale	naturale	naturale
erosione fondo	bassa	bassa	bassa	bassa	media
smaltimento acque	sufficiente	sufficiente	sufficiente	sufficiente	sufficiente
scarpate	naturale	artificiale	artificiale	artificiale	miste
stabilità scarpate	stabile	stabile	stabile	stabile	stabile

strada	7				
denominazione	Costone				
tratto	AB	BC	CD	DE	EF
Manutenzioni ordinarie (NFR art. 71 comma 2)					
pulizia delle canalette e fossi laterali	si	si	si	si	si
livellamento del piano viario o del piazzale					
ricarico con inerti					
risagomatura delle fossette laterali	si				
ripristino delle opere trasversali di regimazione					
ripristino di tombini e attraversamenti esistenti					
rimozione di materiale franato dalle scarpate					
rinsaldamento delle scarpate con graticciate o viminate					
realizzazione di canalette trasversali e laterali					
risagomatura andante delle scarpate					
Manutenzioni straordinarie (NFR art. 71 comma 3)					
realizzazione di tombini e attraversamenti					
realizzazione di brevi tratti di muretti a secco		si			
scavi di dimensioni non superiori a 1 m di larghezza

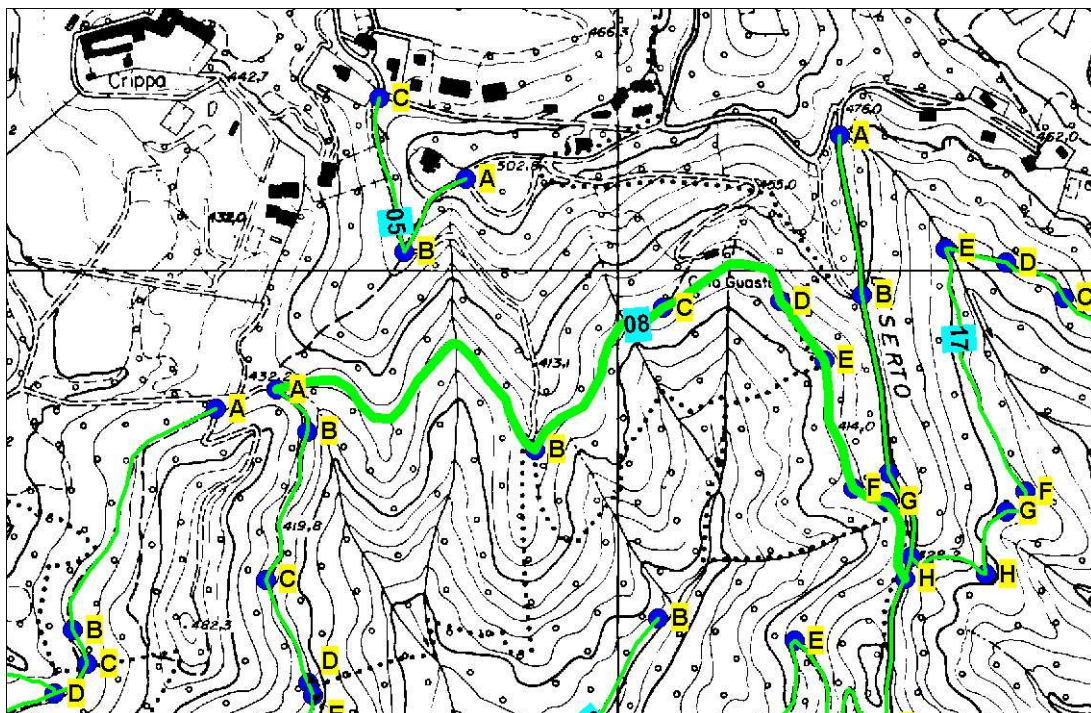
Corografia scala 1:10.000 su base CTR con indicati i singoli tratti

strada	8						
denominazione	Guasti						
tratto	AB	BC	CD	DE	EF	FG	GH
comune	Sirtori	Sirtori	Sirtori	Perego	Perego	Perego	Missaglia
transitabilità	II	II	II	II	II	II	II
lunghezza	486	271	203	98	177	48	110
pendenza massima	20	20	5	10	10	20	10
pendenza prevalente	5	5	5	5	5	10	5
larghezza minima	2	1,8	1,5	1,8	1,8	1,8	1,8
larghezza prevalente	2,5	2	1,8	2	2	2	2
geometria piano stradale	mista	mista	mista	mista	mista	mista	mista
fondo	naturale	naturale	naturale	naturale	naturale	naturale	naturale
erosione fondo	bassa	bassa	bassa	bassa	bassa	bassa	bassa
smaltimento acque	sufficiente	sufficiente	sufficiente	sufficiente	sufficiente	sufficiente	sufficiente
scarpate	naturale	naturale	artificiale	naturale	naturale	naturale	naturale
stabilità scarpate	stabile	stabile	stabile	stabile	stabile	stabile	stabile

strada	8						
denominazione	Guasti						
tratto	AB	BC	CD	DE	EF	FG	GH
Manutenzioni ordinarie (NFR art. 71 comma 2)							
pulizia delle canalette e fossi laterali	si	si	si		si	si	si
livellamento del piano viario o del piazzale							
ricarico con inerti							
risagomatura delle fossette laterali							
ripristino delle opere trasversali di regimazione							
ripristino di tombini e attraversamenti esistenti							
rimozione di materiale franato dalle scarpate							
rinsaldamento delle scarpate con graticciate o viminate							
realizzazione di canalette trasversali e laterali							
risagomatura andante delle scarpate				si			
Manutenzioni straordinarie (NFR art. 71 comma 3)							
realizzazione di tombini e attraversamenti							
realizzazione di brevi tratti di muretti a secco							
scavi di dimensioni non superiori a 1 m di larghezza				si

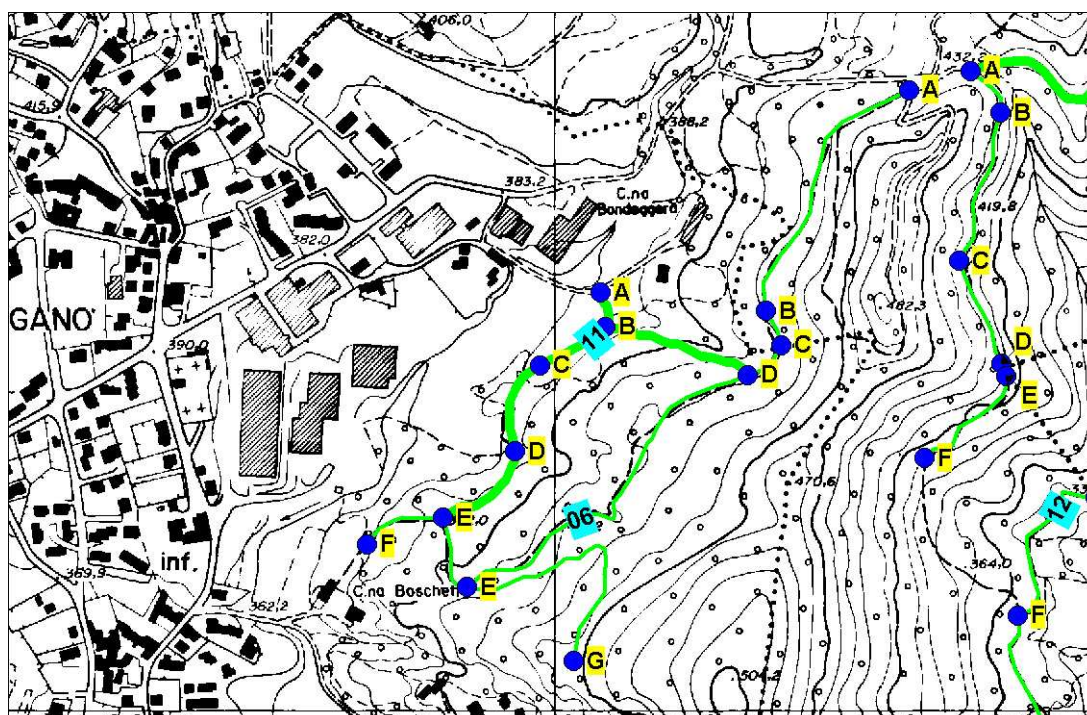
Corografia scala 1:10.000 su base CTR con indicati i singoli tratti

strada	11			
denominazione	Bandeggera -Boschetti			
tratto	AB	BC	CD	DE
comune	Viganò	Viganò	Viganò	Viganò
transitabilità	III	IV	IV	III
lunghezza	49	102	130	141
pendenza massima	10	10	10	20
pendenza prevalente	5	5	5	20
larghezza minima	2	2	1,5	1,8
larghezza prevalente	2,5	2,5	1,5	2
geometria piano stradale	mista	mista	mista	mista
fondo	naturale	naturale	naturale	naturale
erosione fondo	bassa	bassa	bassa	bassa
smaltimento acque	insufficiente	insufficiente	sufficiente	insufficiente
scarpate	naturale	naturale	naturale	naturale
stabilità scarpate	stabile	stabile	stabile	stabile

strada	11			
denominazione	Bandeggera -Boschetti			
tratto	AB	BC	CD	DE
Manutenzioni ordinarie (NFR art. 71 comma 2)				
pulizia delle canalette e fossi laterali	si	si		
livellamento del piano viario o del piazzale			si	si
ricarico con inerti	si	si	si	si
risagomatura delle fossette laterali				
ripristino delle opere trasversali di regimazione	si			
ripristino di tombini e attraversamenti esistenti				
rimozione di materiale franato dalle scarpate			si	
rinsaldamento delle scarpate con graticciate o viminate				
realizzazione di canalette trasversali e laterali			si	si
risagomatura andante delle scarpate				
Manutenzioni straordinarie (NFR art. 71 comma 3)				
realizzazione di tombini e attraversamenti				
realizzazione di brevi tratti di muretti a secco				
scavi di dimensioni non superiori a 1 m di larghezza			si

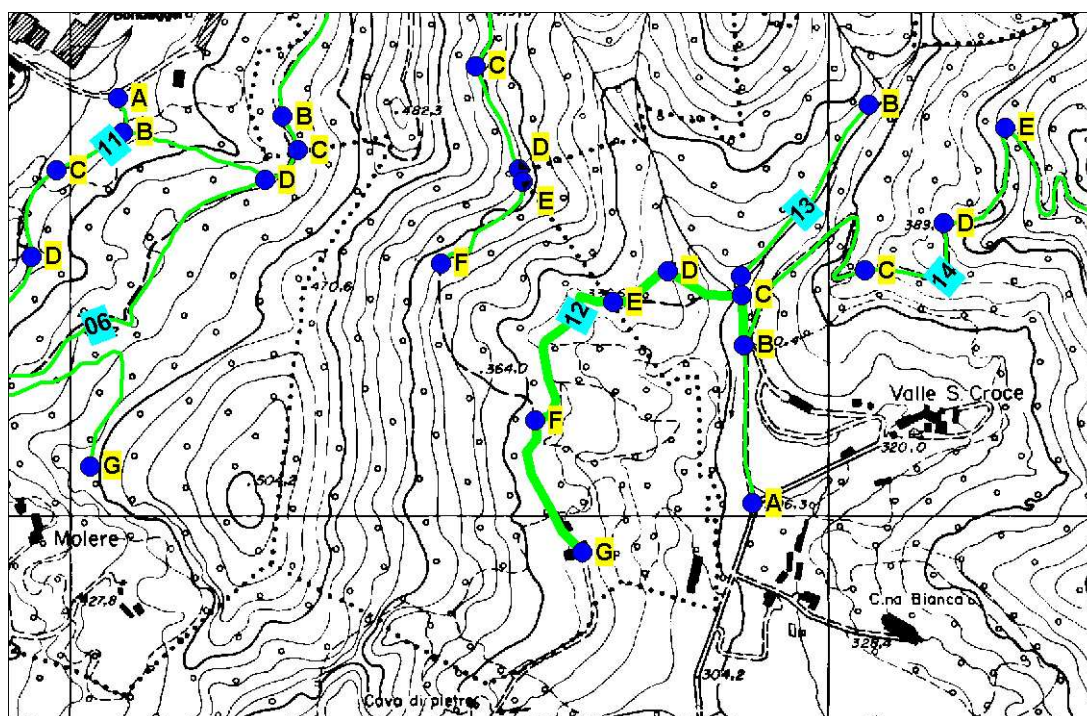
Corografia scala 1:10.000 su base CTR con indicati i singoli tratti

strada	12				
denominazione	Novellè				
tratto	BC	CD	DE	EF	FG
comune	Missaglia	Missaglia	Missaglia	Sirtori	Sirtori
transitabilità	IV	IV	IV	III	III
lunghezza	66	106	87	245	201
pendenza massima	10	20	20	15	10
pendenza prevalente	10	15	15	10	5
larghezza minima	1,8	1,5	1,5	1,5	1,8
larghezza prevalente	2	1,8	1,8	1,8	2
geometria piano stradale	mista	inslope	inslope	mista	mista
fondo	naturale	naturale	naturale	naturale	naturale
erosione fondo	bassa	bassa	bassa	bassa	bassa
smaltimento acque	sufficiente	insufficiente	insufficiente	insufficiente	sufficiente
scarpate	naturale	naturale	naturale	naturale	naturale
stabilità scarpate	stabile	stabile	stabile	stabile	stabile

strada	12				
denominazione	Novellè				
tratto	BC	CD	DE	EF	FG
Manutenzioni ordinarie (NFR art. 71 comma 2)					
pulizia delle canalette e fossi laterali					
livellamento del piano viario o del piazzale		si	si		
ricarico con inerti		si	si	si	
risagomatura delle fossette laterali					
ripristino delle opere trasversali di regimazione					
ripristino di tombini e attraversamenti esistenti					
rimozione di materiale franato dalle scarpate			si	si	si
rinsaldamento delle scarpate con graticciate o viminate					
realizzazione di canalette trasversali e laterali					
risagomatura andante delle scarpate					
Manutenzioni straordinarie (NFR art. 71 comma 3)					
realizzazione di tombini e attraversamenti					
realizzazione di brevi tratti di muretti a secco					
scavi di dimensioni non superiori a 1 m di larghezza		si	si

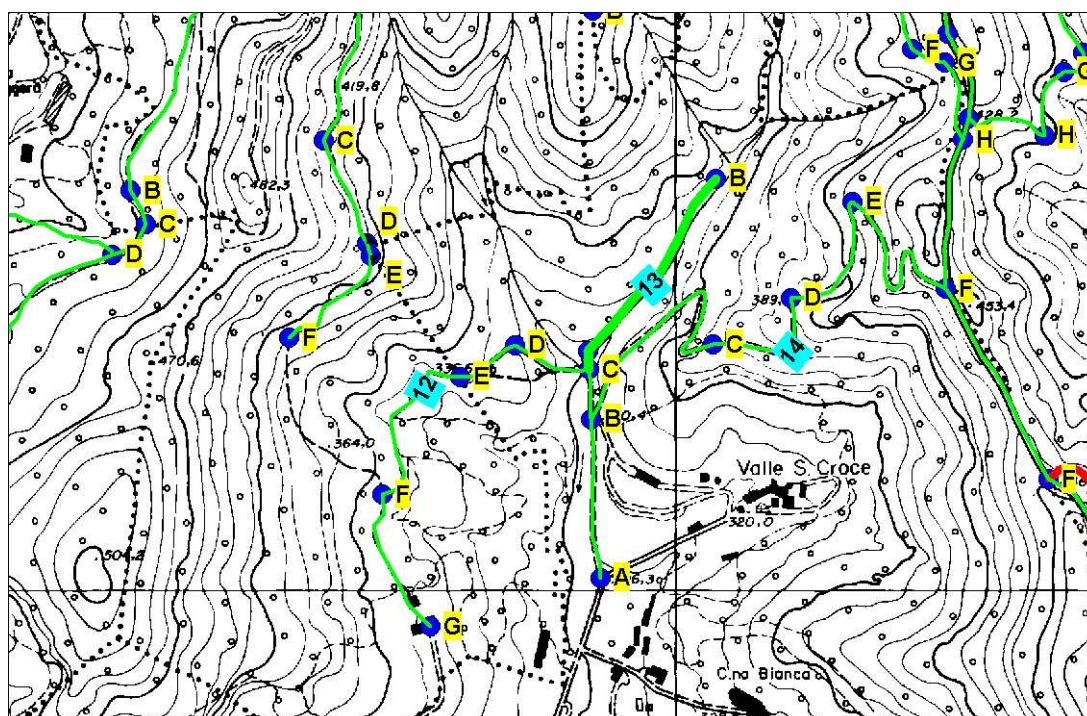
Corografia scala 1:10.000 su base CTR con indicati i singoli tratti

strada	13
denominazione	Valle Santa Croce alta
tratto	BC
comune	Missaglia
transitabilità	Pista forestale
lunghezza	285
pendenza massima	15
pendenza prevalente	10
larghezza minima	1,8
larghezza prevalente	2
geometria piano stradale	mista
fondo	naturale
erosione fondo	bassa
smaltimento acque	insufficiente
scarpate	naturale
stabilità scarpate	stabile

strada	13
denominazione	Valle Santa Croce alta
Manutenzioni ordinarie (NFR art. 71 comma 2)	
pulizia delle canalette e fossi laterali	
livellamento del piano viario o del piazzale	si
ricarico con inerti	si
risagomatura delle fossette laterali	
ripristino delle opere trasversali di regimazione	
ripristino di tombini e attraversamenti esistenti	
rimozione di materiale franato dalle scarpate	si
rinsaldamento delle scarpate con graticciate o viminate	si
realizzazione di canalette trasversali e laterali	
risagomatura andante delle scarpate	
Manutenzioni straordinarie (NFR art. 71 comma 3)	
realizzazione di tombini e attraversamenti	
realizzazione di brevi tratti di muretti a secco	si
scavi di dimensioni non superiori a 1 m di larghezza	si

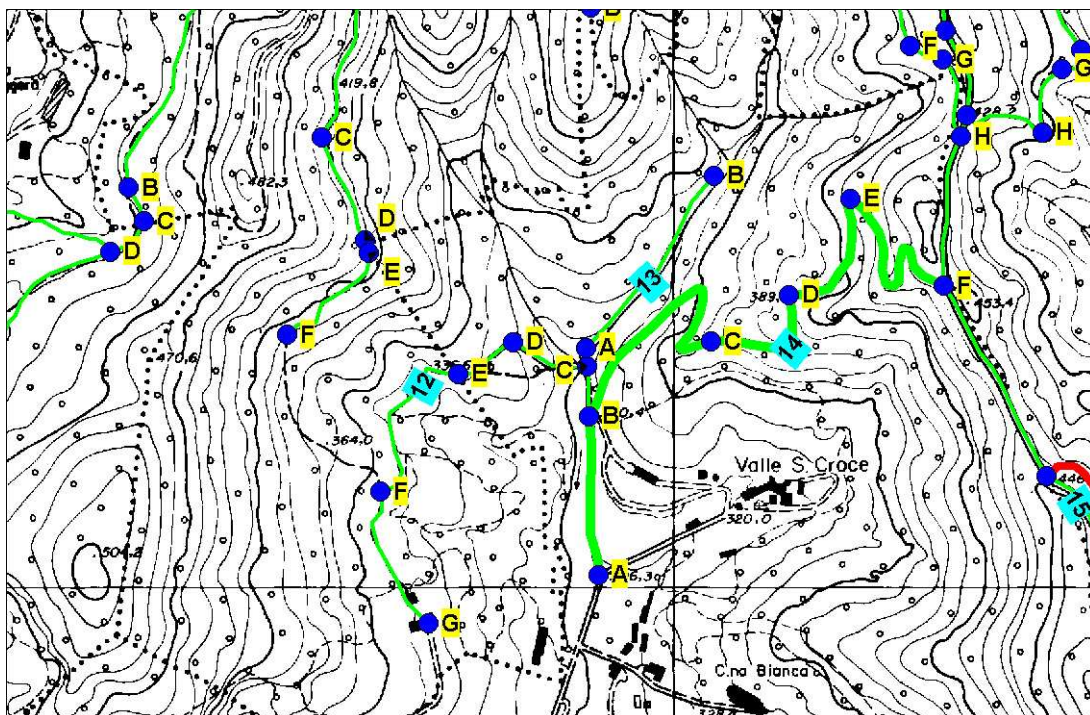
Corografia scala 1:10.000 su base CTR con indicati i singoli tratti

strada	14				
denominazione	Strada del Sindaco				
tratto	AB	BC	CD	DE	EF
comune	Missaglia	Missaglia	Missaglia	Missaglia	Missaglia
transitabilità	I	II	II	II	II
lunghezza	210	363	176	184	272
pendenza massima	10	20	20	10	25
pendenza prevalente	5	10	10	10	20
larghezza minima	2,5	2,5	2,5	2,5	2,5
larghezza prevalente	2,5	2,5	2,5	2,5	2,5
geometria piano stradale	baulata	outslope	outslope	outslope	outslope
fondo	inghiaiato	inghiaiato	inghiaiato	inghiaiato	inghiaiato
erosione fondo	bassa	bassa	bassa	bassa	bassa
smaltimento acque	sufficiente	sufficiente	sufficiente	sufficiente	sufficiente
scarpate	naturale	naturale	naturale	naturale	naturale
stabilità scarpate	stabile	stabile	stabile	stabile	stabile

strada	14				
denominazione	Strada del Sindaco				
tratto	AB	BC	CD	DE	EF
Manutenzioni ordinarie (NFR art. 71 comma 2)					
pulizia delle canalette e fossi laterali	si		si	si	si
livellamento del piano viario o del piazzale		si			
ricarico con inerti		si	si	si	si
risagomatura delle fossette laterali			si	si	si
ripristino delle opere trasversali di regimazione					
ripristino di tombini e attraversamenti esistenti	si				
rimozione di materiale franato dalle scarpate					
rinsaldamento delle scarpate con graticciate o viminate					
realizzazione di canalette trasversali e laterali		si	si	si	si
risagomatura andante delle scarpate					
Manutenzioni straordinarie (NFR art. 71 comma 3)					
realizzazione di tombini e attraversamenti					
realizzazione di brevi tratti di muretti a secco					
scavi di dimensioni non superiori a 1 m di larghezza

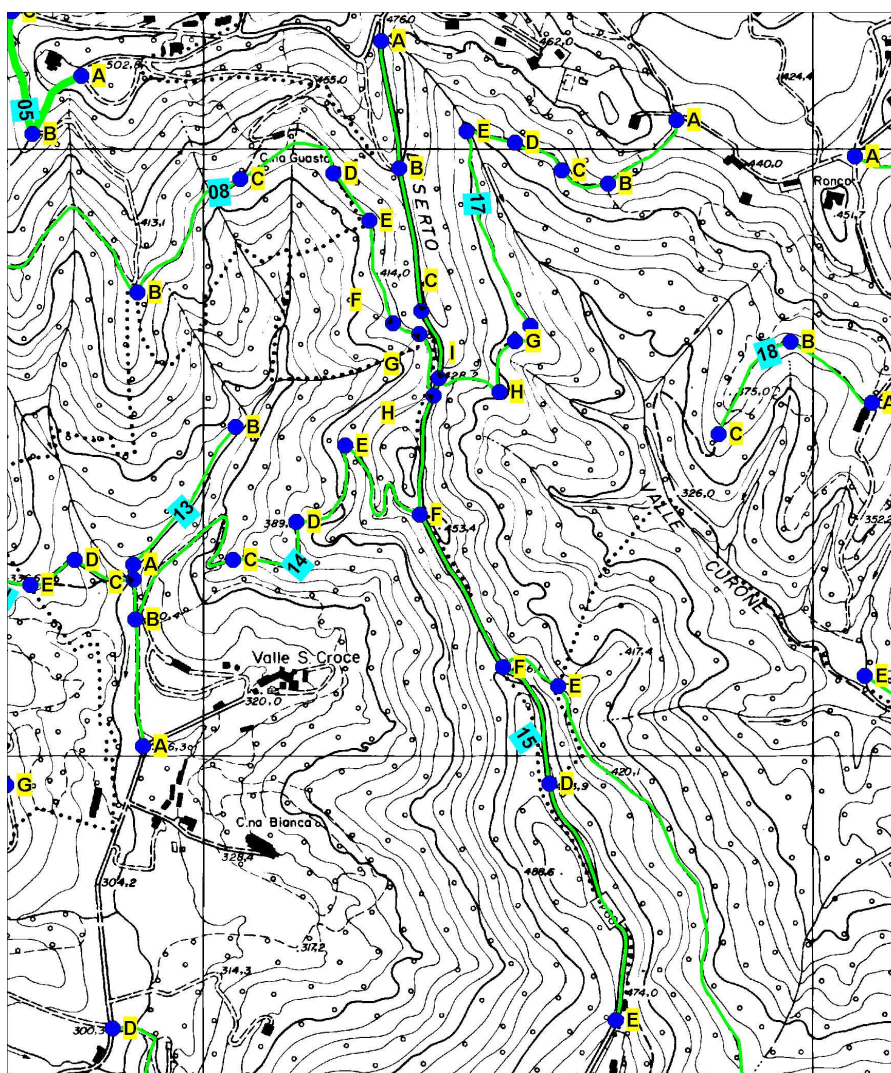
Corografia scala 1:10.000 circa su base CTR con indicati i singoli tratti

strada	15							
denominazione	Panoramica							
tratto	AB	BC	CI	IH	HF	FF	FD	DE
comune	Perego	Perego	Perego	Perego	Perego	Missaglia	Montevecchia	Montevecchia
transitabilità	I	I	I	I	I	I	I	I
lunghezza	213	238	180	30	200	287	221	425
pendenza massima	10	0	20	0	15	5	15	10
pendenza prevalente	5	0	15	0	10	0	10	5
larghezza minima	4	4	4	4	4	3,5	4	4
larghezza prevalente	4	4	4	4	4	4	4	4
geometria piano stradale	mista	mista	mista	mista	mista	mista	mista	mista
fondo	inghiaiato	inghiaiato	inghiaiato	inghiaiato	inghiaiato	inghiaiato	inghiaiato	inghiaiato
erosione fondo	bassa	bassa	bassa	bassa	bassa	bassa	bassa	bassa
smaltimento acque	sufficiente	sufficiente	sufficiente	sufficiente	sufficiente	sufficiente	sufficiente	sufficiente
scarpate	naturale	naturale	naturale	naturale	naturale	naturale	naturale	naturale
stabilità scarpate	stabile	stabile	stabile	stabile	stabile	stabile	stabile	stabile

strada	15							
denominazione	Panoramica							
tratto	AB	BC	CI	IH	HF	FF	FD	DE
Manutenzioni ordinarie (NFR art. 71 comma 2)								
pulizia delle canalette e fossi laterali	si	si	si	si	si	si	si	si
livellamento del piano viario o del piazzale								
ricarico con inerti							si	si
risagomatura delle fossette laterali	si	si	si	si	si	si	si	si
ripristino delle opere trasversali di regimazione								
ripristino di tombini e attraversamenti esistenti								
rimozione di materiale franato dalle scarpate								
rinsaldamento delle scarpate con graticciate o viminate								
realizzazione di canalette trasversali e laterali								
risagomatura andante delle scarpate								
Manutenzioni straordinarie (NFR art. 71 comma 3)								
realizzazione di tombini e attraversamenti								
realizzazione di brevi tratti di muretti a secco								
scavi di dimensioni non superiori a 1 m di larghezza

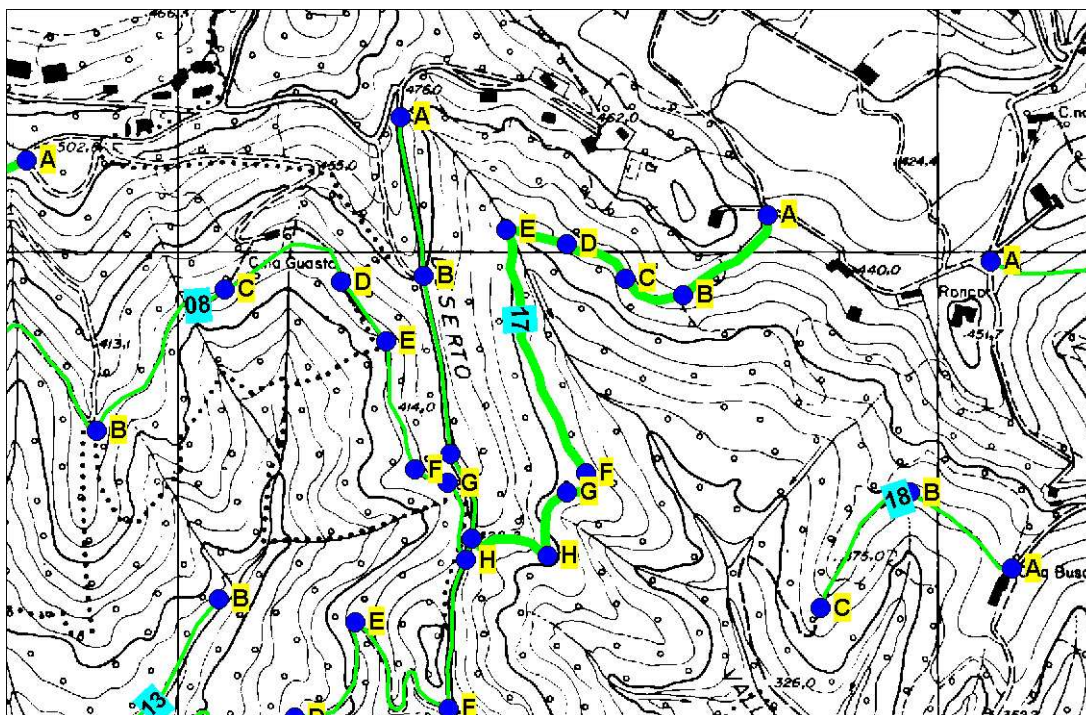
Corografia scala 1:10.000 su base CTR con indicati i singoli tratti

strada	17							
denominazione	Bernaga – Deserto							
tratto	AB	BC	CD	DE	EF	FG	GH	HI
comune	Perego	Perego	Perego	Perego	Perego	Perego	Perego	Perego
transitabilità	II	II	II	II	III	III	III	III
lunghezza	161	89	95	82	347	48	96	115
pendenza massima	0	10	0	15	0	20	20	20
pendenza prevalente	0	10	0	15	0	15	10	15
larghezza minima	2	2	2	2	2,5	2	2	2
larghezza prevalente	2	2	2	2	2	2	2	2
geometria piano stradale	mista	mista	mista	mista	mista	mista	mista	mista
fondo	naturale	naturale	naturale	naturale	inghiaiato	naturale	inghiaiato	naturale
erosione fondo	nulla	bassa	bassa	bassa	nulla	bassa	bassa	bassa
smaltimento acque	sufficiente	sufficiente	sufficiente	sufficiente	sufficiente	sufficiente	sufficiente	sufficiente
scarpate	naturale	naturale	naturale	naturale	naturale	naturale	naturale	naturale
stabilità scarpate	stabile	stabile	stabile	stabile	stabile	stabile	stabile	stabile

strada	17							
denominazione	Bernaga - Deserto							
tratto	AB	BC	CD	DE	EF	FG	GH	HI
Manutenzioni ordinarie (NFR art. 71 comma 2)								
pulizia delle canalette e fossi laterali	si	si	si	si	si	si	si	si
livellamento del piano viario o del piazzale								si
ricarico con inerti								
risagomatura delle fossette laterali								
ripristino delle opere trasversali di regimazione					si	si		
ripristino di tombini e attraversamenti esistenti								
rimozione di materiale franato dalle scarpate	si							
rinsaldamento delle scarpate con graticciate o viminate								
realizzazione di canalette trasversali e laterali								
risagomatura andante delle scarpate								
Manutenzioni straordinarie (NFR art. 71 comma 3)								
realizzazione di tombini e attraversamenti								
realizzazione di brevi tratti di muretti a secco								
scavi di dimensioni non superiori a 1 m di larghezza

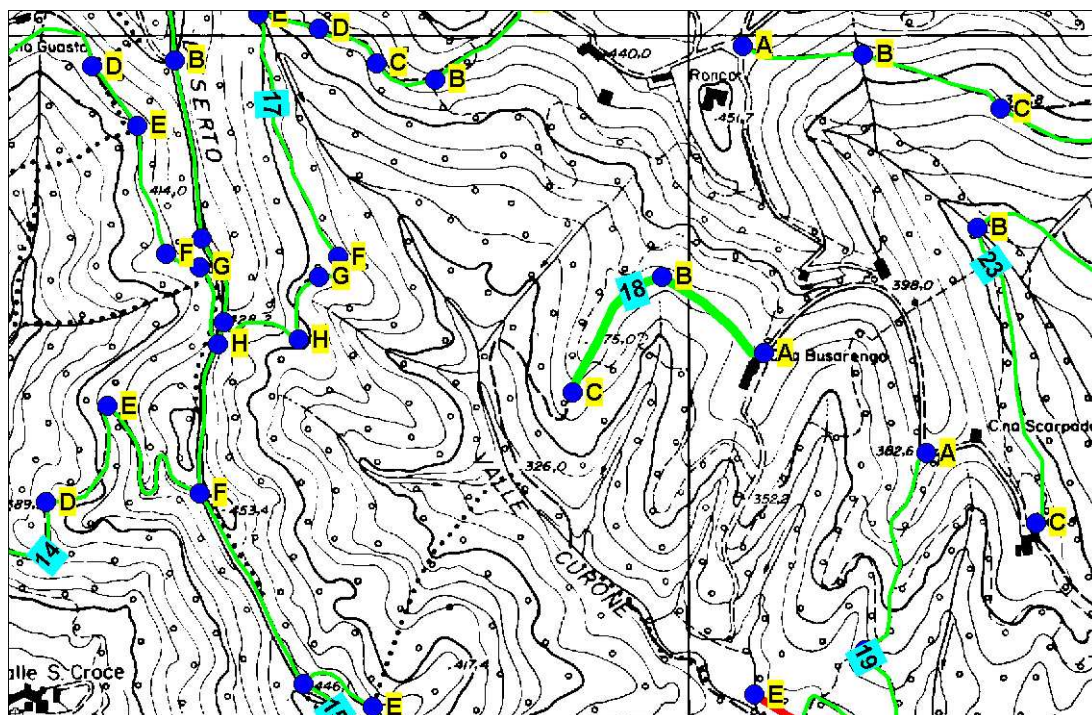
Corografia scala 1:10.000 su base CTR con indicati i singoli tratti

strada	18	
denominazione	Busarengo	
tratto	AB	BC
comune	Perego	Perego
transitabilità	III	III
lunghezza	173	203
pendenza massima	0	10
pendenza prevalente	0	10
larghezza minima	2	2
larghezza prevalente	2,5	2
geometria piano stradale	mista	mista
fondo	naturale	naturale
erosione fondo	nulla	bassa
smaltimento acque	insufficiente	insufficiente
scarpate	naturale	naturale
stabilità scarpate	stabile	stabile

strada	18	
denominazione	Busarengo	
tratto	AB	BC
Manutenzioni ordinarie (NFR art. 71 comma 2)		
pulizia delle canalette e fossi laterali		
livellamento del piano viario o del piazzale	si	si
ricarico con inerti	si	si
risagomatura delle fossette laterali		
ripristino delle opere trasversali di regimazione		
ripristino di tombini e attraversamenti esistenti		
rimozione di materiale franato dalle scarpate		si
rinsaldamento delle scarpate con graticciate o viminate		
realizzazione di canalette trasversali e laterali	si	si
risagomatura andante delle scarpate		
Manutenzioni straordinarie (NFR art. 71 comma 3)		
realizzazione di tombini e attraversamenti		
realizzazione di brevi tratti di muretti a secco		
scavi di dimensioni non superiori a 1 m di larghezza

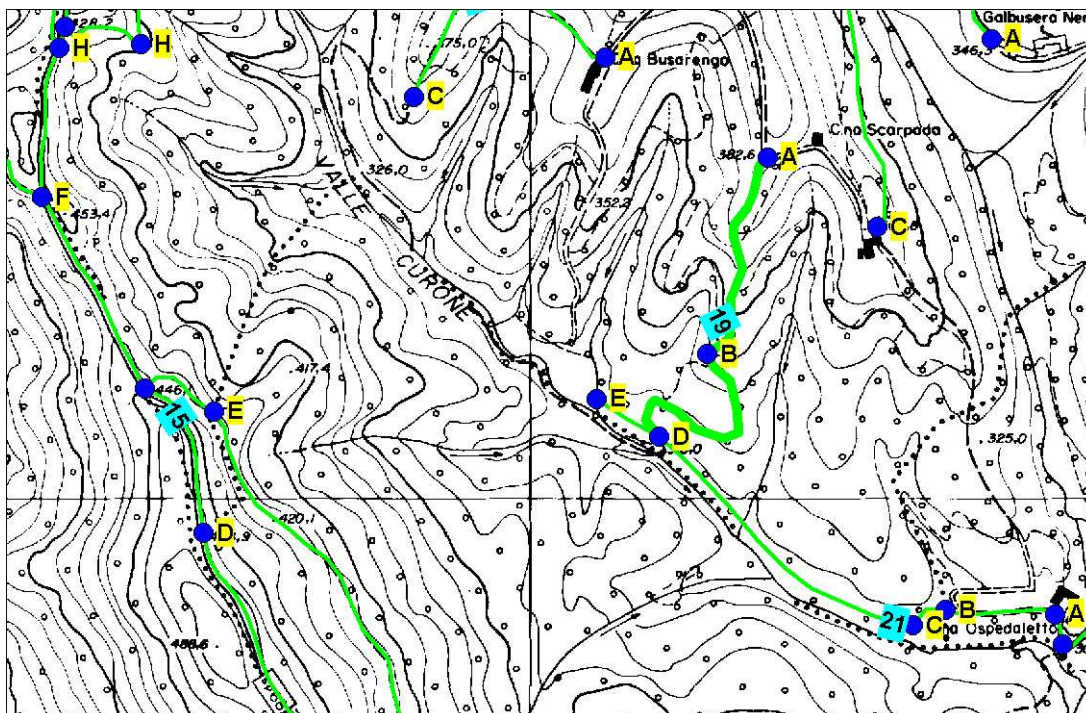
Corografia scala 1:10.000 su base CTR con indicati i singoli tratti

strada	19	
denominazione	Scarpada	
tratto	AB	BC
comune	Perego	Perego
transitabilità	Pista	Pista
lunghezza	292	303
pendenza massima	20	25
pendenza prevalente	15	15
larghezza minima	1,8	1,8
larghezza prevalente	2	2
geometria piano stradale	mista	mista
fondo	naturale	naturale
erosione fondo	media	elevata
smaltimento acque	insufficiente	insufficiente
scarpate	naturale	naturale
stabilità scarpate	stabile	stabile

strada	19	
denominazione	Scarpada	
tratto	AB	BC
Manutenzioni ordinarie (NFR art. 71 comma 2)		
pulizia delle canalette e fossi laterali		
livellamento del piano viario o del piazzale	si	si
ricarico con inerti	si	si
risagomatura delle fossette laterali		
ripristino delle opere trasversali di regimazione		
ripristino di tombini e attraversamenti esistenti		
rimozione di materiale franato dalle scarpate		si
rinsaldamento delle scarpate con graticciate o viminate		
realizzazione di canalette trasversali e laterali	si	si
risagomatura andante delle scarpate		
Manutenzioni straordinarie (NFR art. 71 comma 3)		
realizzazione di tombini e attraversamenti		
realizzazione di brevi tratti di muretti a secco		
scavi di dimensioni non superiori a 1 m di larghezza		si

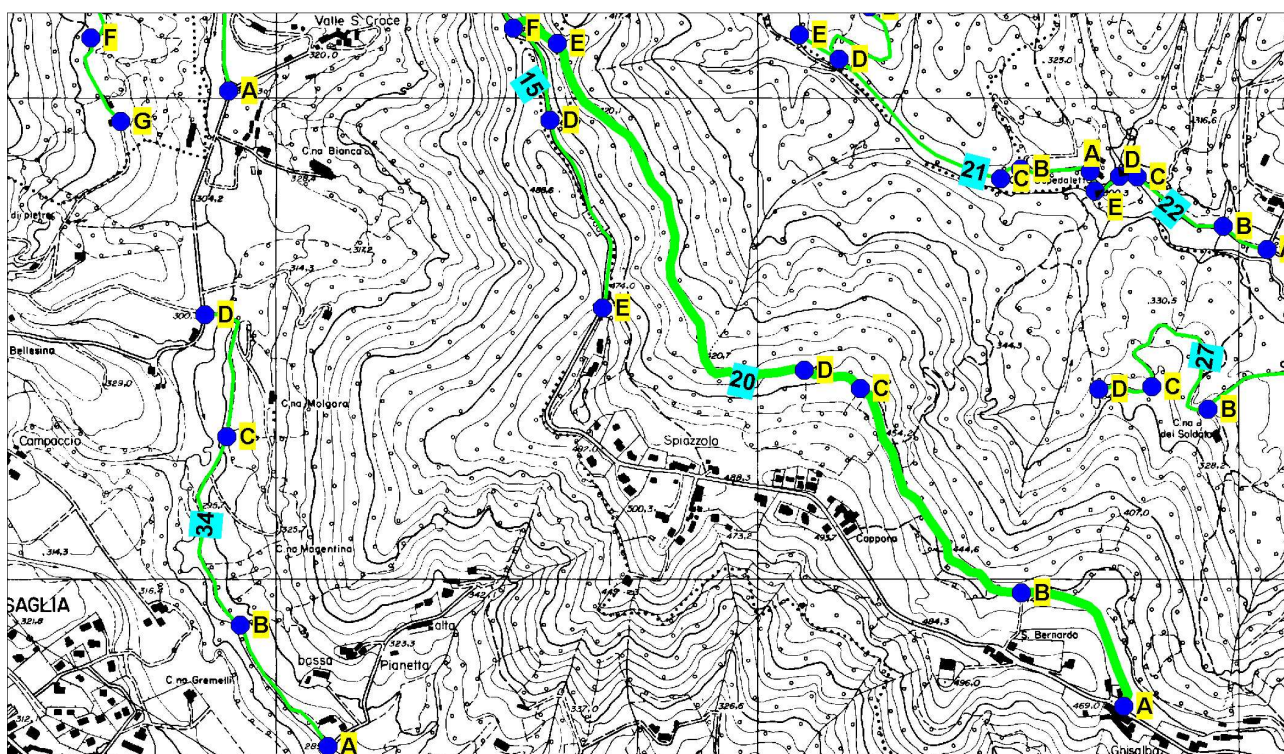
Corografia scala 1:15.000 su base CTR con indicati i singoli tratti

strada	20				
denominazione	Valle del Curone -Traversata alta				
tratto	AB	BC	CD	DE	EF
comune	Montevecchia	Montevecchia	Montevecchia	Montevecchia	Perego
transitabilità	III	IV	IV	IV	III
lunghezza	374	588	128	995	113
pendenza massima	20	5	15	10	20
pendenza prevalente	5	5	15	5	15
larghezza minima	2	2	2	2	2
larghezza prevalente	2	2	2	2	2
geometria piano stradale	mista	mista	mista	mista	mista
fondo	naturale	naturale	naturale	naturale	naturale
erosione fondo	media	bassa	bassa	bassa	media
smaltimento acque	insufficiente	insufficiente	insufficiente	insufficiente	insufficiente
scarpate	naturale	naturale	naturale	naturale	naturale
stabilità scarpate	stabile	stabile	stabile	stabile	instabile

strada	20				
denominazione	Valle del Curone -Traversata alta				
tratto	AB	BC	CD	DE	EF
Manutenzioni ordinarie (NFR art. 71 comma 2)					
pulizia delle canalette e fossi laterali					
livellamento del piano viario o del piazzale	si	si	si	si	si
ricarico con inerti	si	si	si	si	si
risagomatura delle fossette laterali					
ripristino delle opere trasversali di regimazione					
ripristino di tombini e attraversamenti esistenti					
rimozione di materiale franato dalle scarpate		si	si	si	
rinsaldamento delle scarpate con graticciate o viminate					
realizzazione di canalette trasversali e laterali	si	si	si	si	si
risagomatura andante delle scarpate					
Manutenzioni straordinarie (NFR art. 71 comma 3)					
realizzazione di tombini e attraversamenti					
realizzazione di brevi tratti di muretti a secco					
scavi di dimensioni non superiori a 1 m di larghezza		si	si	si

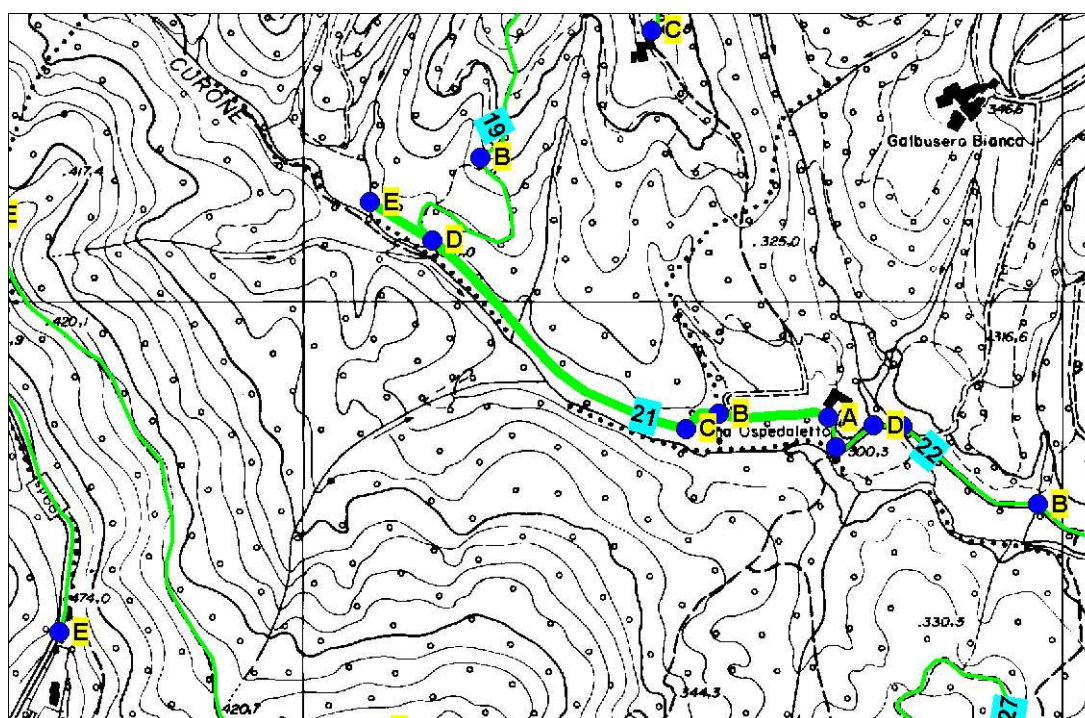
Corografia scala 1:10.000 su base CTR con indicati i singoli tratti

strada	21			
denominazione	Fondovalle Valle del Curone			
tratto	AB	BC	CD	DE
comune	Rovagnate	Perego	Perego	Perego
transitabilità	II	III	III	III
lunghezza	147	53	427	96
pendenza massima	0	20	5	0
pendenza prevalente	0	10	0	0
larghezza minima	1,8	2	2	2
larghezza prevalente	2	2,5	2,5	2,5
geometria piano stradale	mista	mista	mista	mista
fondo	naturale	naturale	naturale	naturale
erosione fondo	bassa	bassa	bassa	bassa
smaltimento acque	insufficiente	insufficiente	insufficiente	insufficiente
scarpate	naturale	naturale	naturale	naturale
stabilità scarpate	stabile	stabile	stabile	stabile

strada	21			
denominazione	Fondovalle Valle del Curone			
tratto	AB	BC	CD	DE
Manutenzioni ordinarie (NFR art. 71 comma 2)				
pulizia delle canalette e fossi laterali				
livellamento del piano viario o del piazzale	si	si		
ricarico con inerti	si	si	si	si
risagomatura delle fossette laterali				
ripristino delle opere trasversali di regimazione				
ripristino di tombini e attraversamenti esistenti				
rimozione di materiale franato dalle scarpate				
rinsaldamento delle scarpate con graticciate o viminate				
realizzazione di canalette trasversali e laterali	si	si	si	si
risagomatura andante delle scarpate				
Manutenzioni straordinarie (NFR art. 71 comma 3)				
realizzazione di tombini e attraversamenti			si	si
realizzazione di fossette laterali				
realizzazione di brevi tratti di muretti a secco				
scavi di dimensioni non superiori a 1 m di larghezza	si
