PARCO REGIONALE DI
MONTEVECCHIA E VALLE DEL
CURONE

PIANO DI INDIRIZZO FORESTALE

SCHEDE VIABILITA' AGRO-SILVO-PASTORALE

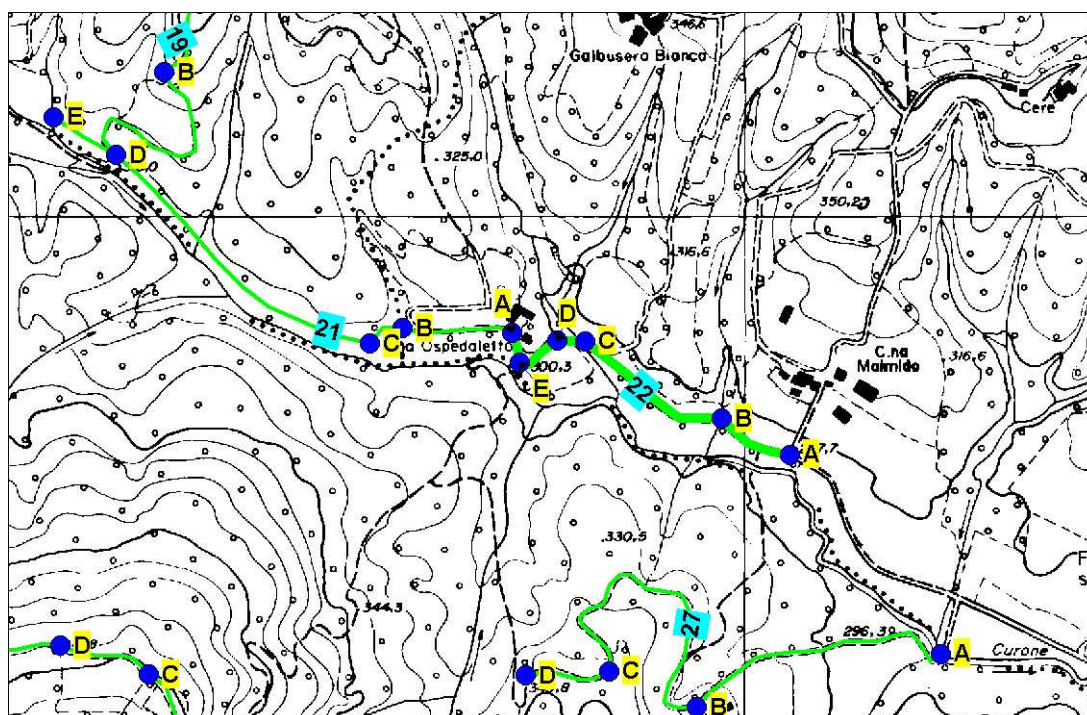
Corografia scala 1:10.000 su base CTR con indicati i singoli tratti

strada	22				
denominazione	Ospedaletto				
tratto	AB	BC	CD	DE	EA
comune	Rovagnate	Rovagnate	Rovagnate	Rovagnate	Rovagnate
transitabilità	I	I	II	II	II
lunghezza	105	215	37	62	41
pendenza massima	0	0	0	5	15
pendenza prevalente	0	0	0	0	15
larghezza minima	2	2	1,8	1,8	1,8
larghezza prevalente	2,5	2,5	2	1,8	1,8
geometria piano stradale	mista	mista	mista	mista	mista
fondo	naturale	naturale	naturale	naturale	naturale
erosione fondo	bassa	bassa	bassa	bassa	media
smaltimento acque	insufficiente	insufficiente	insufficiente	insufficiente	insufficiente
scarpate	naturale	naturale	naturale	naturale	naturale
stabilità scarpate	stabile	stabile	stabile	stabile	stabile

strada	22				
denominazione	Ospedaletto				
tratto	AB	BC	CD	DE	EA
Manutenzioni ordinarie (NFR art. 71 comma 2)					
pulizia delle canalette e fossi laterali					
livellamento del piano viario o del piazzale	si	si			si
ricarico con inerti	si	si	si	si	si
risagomatura delle fossette laterali		si	si		
ripristino delle opere trasversali di regimazione		si	si		
ripristino di tombini e attraversamenti esistenti					
rimozione di materiale franato dalle scarpate					
rinsaldamento delle scarpate con graticciate o viminate					
realizzazione di canalette trasversali e laterali					
risagomatura andante delle scarpate					
Manutenzioni straordinarie (NFR art. 71 comma 3)					
realizzazione di tombini e attraversamenti					
realizzazione di brevi tratti di muretti a secco					
scavi di dimensioni non superiori a 1 m di larghezza		si	si

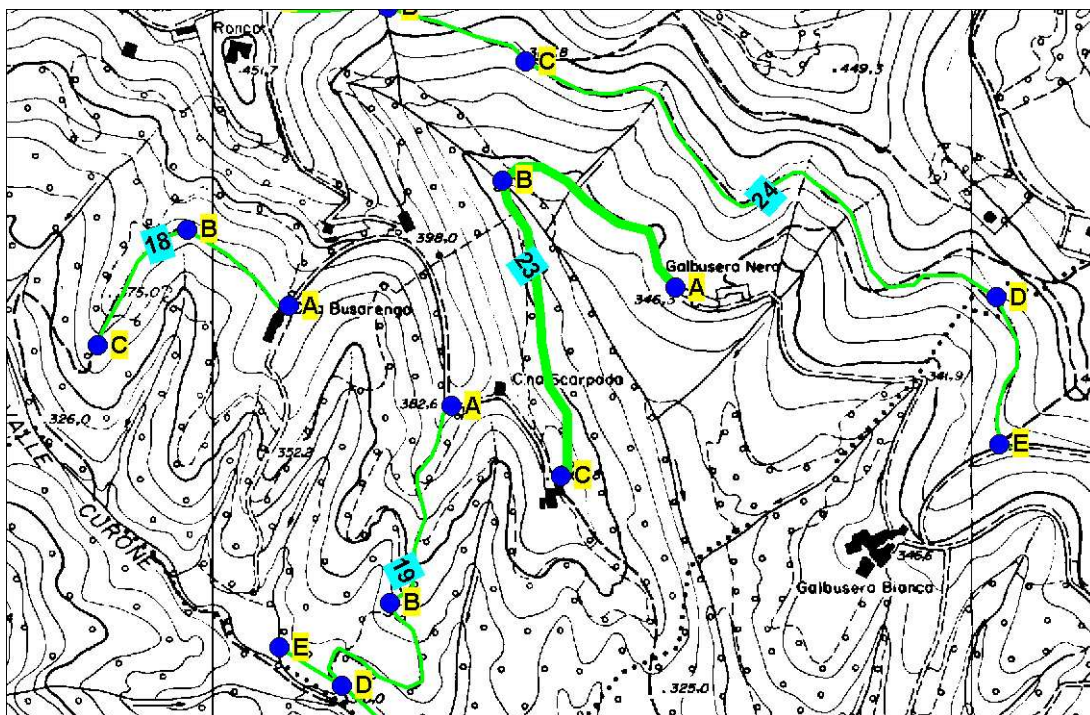
Corografia scala 1:10.000 su base CTR con indicati i singoli tratti

strada	23	
denominazione	Galbusere -Scarpada	
tratto	AB	BC
comune	Rovagnate	Rovagnate
transitabilità	III	III
lunghezza	311	412
pendenza massima	5	15
pendenza prevalente	0	20
larghezza minima	2	2
larghezza prevalente	2	2
geometria piano stradale	mista	mista
fondo	naturale	naturale
erosione fondo	bassa	bassa
smaltimento acque	insufficiente	insufficiente
scarpate	naturale	naturale
stabilità scarpate	stabile	stabile

strada	23	
denominazione	Galbusere -Scarpada	
tratto	AB	BC
Manutenzioni ordinarie (NFR art. 71 comma 2)		
pulizia delle canalette e fossi laterali	si	
livellamento del piano viario o del piazzale		si
ricarico con inerti		si
risagomatura delle fossette laterali		
ripristino delle opere trasversali di regimazione		si
ripristino di tombini e attraversamenti esistenti		
rimozione di materiale franato dalle scarpate		
rinsaldamento delle scarpate con graticciate o viminate		
realizzazione di canalette trasversali e laterali		
risagomatura andante delle scarpate		
Manutenzioni straordinarie (NFR art. 71 comma 3)		
realizzazione di tombini e attraversamenti		
realizzazione di fossette laterali		
realizzazione di brevi tratti di muretti a secco		
scavi di dimensioni non superiori a 1 m di larghezza

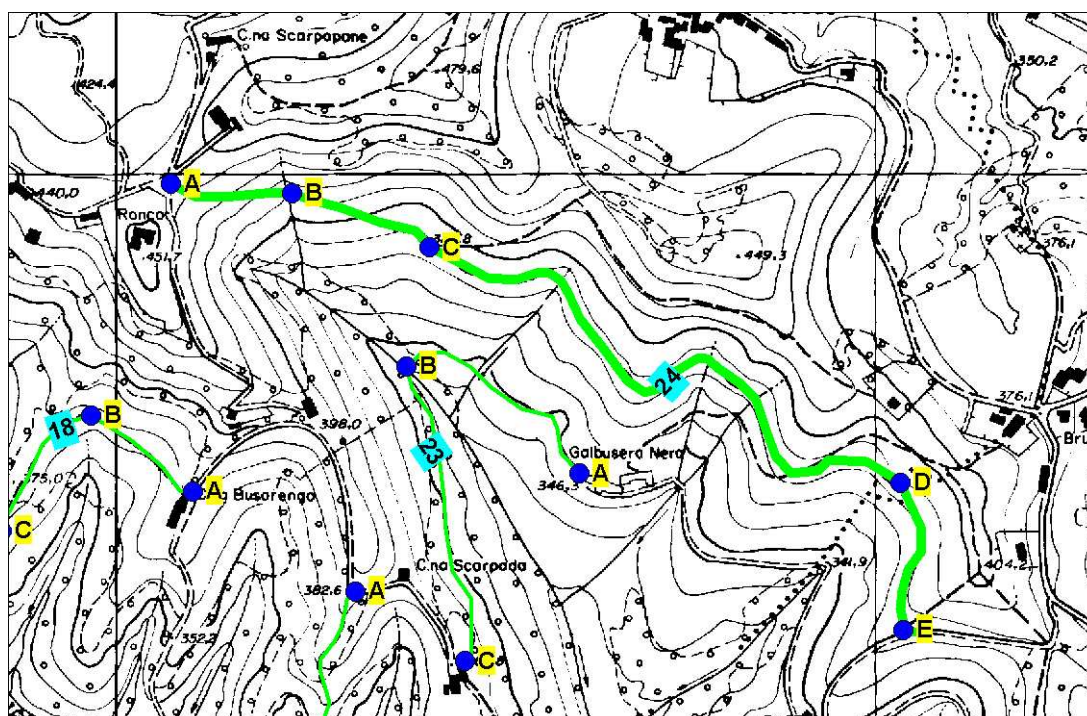
Corografia scala 1:10.000 su base CTR con indicati i singoli tratti

strada	24			
denominazione	Galbusere - Pianello			
tratto	AB	BC	CD	DE
comune	Perego	Perego	Perego	Rovagnate
transitabilità	IV	IV	III	III
lunghezza	163	200	822	204
pendenza massima	25	20	5	5
pendenza prevalente	20	20	0	0
larghezza minima	1,8	1,8	1,8	2
larghezza prevalente	1,8	1,8	2	2
geometria piano stradale	mista	mista	mista	mista
fondo	naturale	naturale	naturale	naturale
erosione fondo	bassa	bassa	nulla	nulla
smaltimento acque	sufficiente	insufficiente	sufficiente	sufficiente
scarpate	miste	miste	miste	miste
stabilità scarpate	stabile	stabile	stabile	stabile

strada	24			
denominazione	Galbusere - Pianello			
tratto	AB	BC	CD	DE
Manutenzioni ordinarie (NFR art. 71 comma 2)				
pulizia delle canalette e fossi laterali				
livellamento del piano viario o del piazzale				
ricarico con inerti			si	si
risagomatura delle fossette laterali				
ripristino delle opere trasversali di regimazione				
ripristino di tombini e attraversamenti esistenti				
rimozione di materiale franato dalle scarpate			si	
rinsaldamento delle scarpate con graticciate o viminate				
realizzazione di canalette trasversali e laterali				
risagomatura andante delle scarpate				
Manutenzioni straordinarie (NFR art. 71 comma 3)				
realizzazione di tombini e attraversamenti				
realizzazione di fossette laterali				
realizzazione di brevi tratti di muretti a secco				
scavi di dimensioni non superiori a 1 m di larghezza

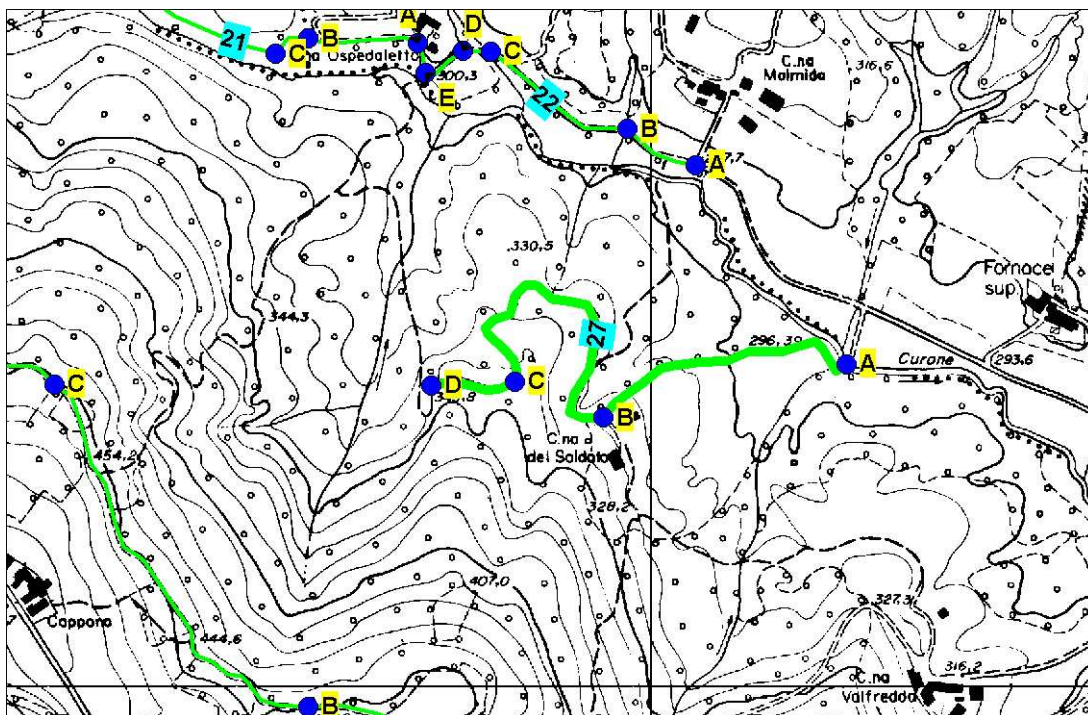
Corografia scala 1:10.000 su base CTR con indicati i singoli tratti

strada	27		
denominazione	Riunione		
tratto	AB	BC	CD
comune	Montevecchia	Montevecchia	Montevecchia
transitabilità	II	II	II
lunghezza	373	456	114
pendenza massima	20	20	10
pendenza prevalente	10	5	0
larghezza minima	2,5	2,5	2
larghezza prevalente	3	2,5	2,5
geometria piano stradale	outslope	mista	mista
fondo	cemento	naturale	naturale
erosione fondo	bassa	media	nulla
smaltimento acque	sufficiente	insufficiente	insufficiente
scarpate	naturali	naturali	naturali
stabilità scarpate	stabile	stabile	stabile

strada	27		
denominazione	Riunione		
tratto	AB	BC	CD
comune	Montevecchia	Montevecchia	Montevecchia
Manutenzioni ordinarie (NFR art. 71 comma 2)			
pulizia delle canalette e fossi laterali			
livellamento del piano viario o del piazzale	si	si	si
ricarico con inerti		si	
risagomatura delle fossette laterali			
ripristino delle opere trasversali di regimazione	si	si	si
ripristino di tombini e attraversamenti esistenti			
rimozione di materiale franato dalle scarpate			
rinsaldamento delle scarpate con graticciate o viminate			
realizzazione di canalette trasversali e laterali	si	si	si
risagomatura andante delle scarpate	si		
Manutenzioni straordinarie (NFR art. 71 comma 3)			
realizzazione di tombini e attraversamenti			
realizzazione di fossette laterali		si	
realizzazione di brevi tratti di muretti a secco			
scavi di dimensioni non superiori a 1 m di larghezza	si		si

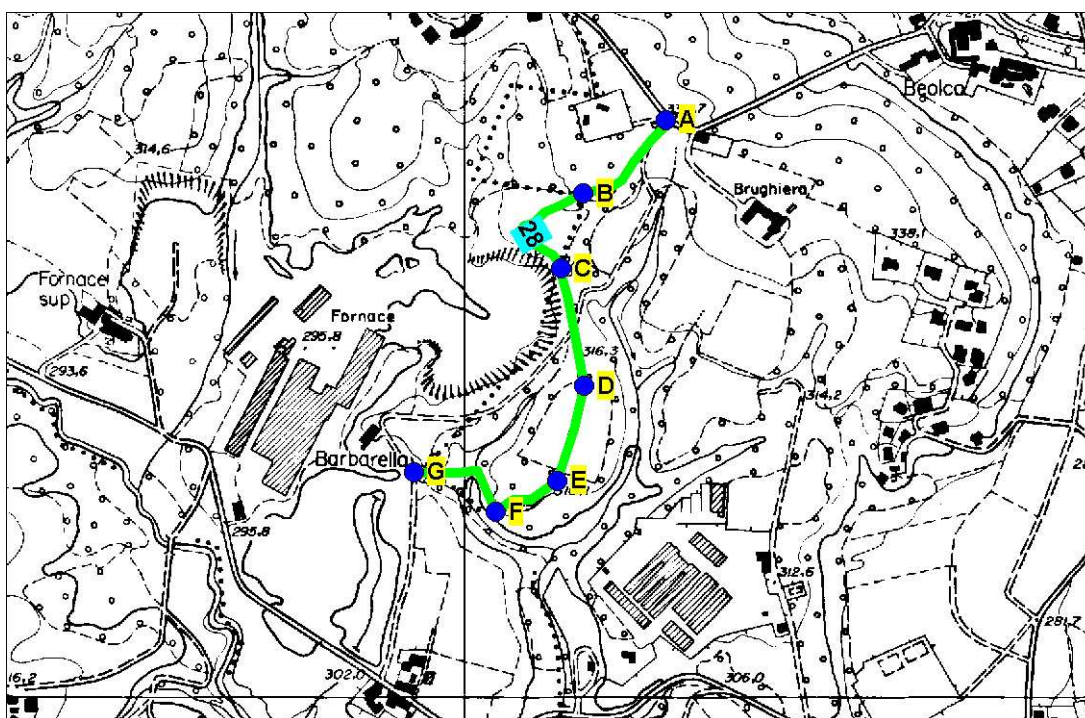
Corografia scala 1:10.000 su base CTR con indicati i singoli tratti

strada	28					
denominazione	Brughiera - Barbabella					
tratto	AB	BC	CD	DE	EF	FG
comune	Olgiate Molgora	Rovagnate	Olgiate Molgora	Olgiate Molgora	Olgiate Molgora	Olgiate Molgora
transitabilità	II	II	II	II	III	IV
lunghezza	155	171	159	130	95	143
pendenza massima	0	0	10	0	10	20
pendenza prevalente	0	0	0	0	5	15
larghezza minima	2,0	2,0	2,0	2,0	2,0	2,0
larghezza prevalente	2,5	2,5	2,0	2,5	2,0	2,0
geometria piano stradale	mista	mista	mista	mista	mista	mista
fondo	naturale	naturale	naturale	naturale	naturale	naturale
erosione fondo	bassa	bassa	bassa	bassa	media	elevata
smaltimento acque	sufficiente	insufficiente	insufficiente	insufficiente	insufficiente	insufficiente
scarpate	naturali	naturali	naturali	naturali	naturali	naturali
stabilità scarpate	stabile	stabile	stabile	stabile	stabile	stabile

strada	28					
denominazione	Brughiera - Barbabella					
tratto	AB	BC	CD	DE	EF	FG
Manutenzioni ordinarie (NFR art. 71 comma 2)						
pulizia delle canalette e fossi laterali						
livellamento del piano viario o del piazzale		si	si	si	si	si
ricarico con inerti				si		si
risagomatura delle fossette laterali						
ripristino delle opere trasversali di regimazione				si		
ripristino di tombini e attraversamenti esistenti						
rimozione di materiale franato dalle scarpate						si
rinsaldamento delle scarpate con graticciate o viminate						
realizzazione di canalette trasversali e laterali	si	si	si	si	si	si
risagomatura andante delle scarpate						
Manutenzioni straordinarie (NFR art. 71 comma 3)						
realizzazione di tombini e attraversamenti						
realizzazione di brevi tratti di muretti a secco						
scavi di dimensioni non superiori a 1 m di larghezza				si

* Tratto DE messo a coltura negli ultimi anni, da ripristinare in toto.

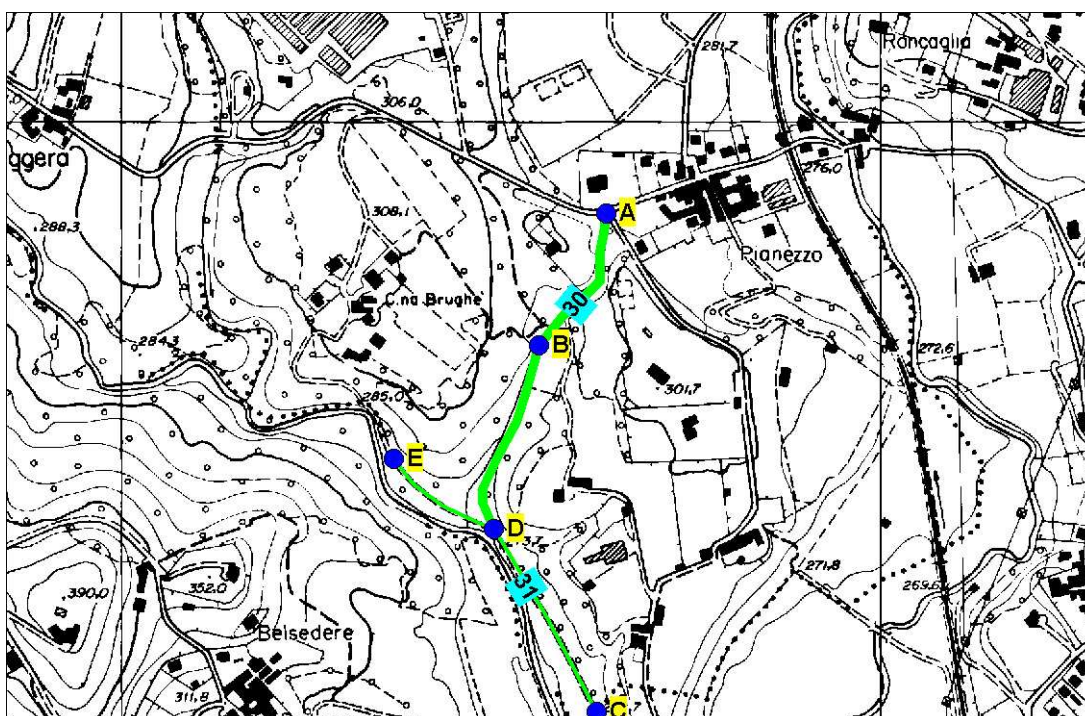
Corografia scala 1:10.000 su base CTR con indicati i singoli tratti

strada	30	
denominazione	Pianezzo	
tratto	AB	BD
comune	Olgiate Molgora	Olgiate Molgora
transitabilità	II	II
lunghezza	207	261
pendenza massima	0	15
pendenza prevalente	0	10
larghezza minima	2,5	1,8
larghezza prevalente	2,5	2
geometria piano stradale	mista	mista
fondo	naturale	naturale
erosione fondo	bassa	elevata
smaltimento acque	sufficiente	insufficiente
scarpate	miste	naturali
stabilità scarpate	stabile	stabile

strada	30	
denominazione	Pianezzo	
tratto	AB	BD
Manutenzioni ordinarie (NFR art. 71 comma 2)		
pulizia delle canalette e fossi laterali		
livellamento del piano viario o del piazzale		
ricarico con inerti		si
risagomatura delle fossette laterali	si	si
ripristino delle opere trasversali di regimazione		
ripristino di tombini e attraversamenti esistenti		
rimozione di materiale franato dalle scarpate		si
rinsaldamento delle scarpate con graticciate o viminate		
realizzazione di canalette trasversali e laterali		si
risagomatura andante delle scarpate		
Manutenzioni straordinarie (NFR art. 71 comma 3)		
realizzazione di tombini e attraversamenti		
realizzazione di brevi tratti di muretti a secco		
scavi di dimensioni non superiori a 1 m di larghezza		si

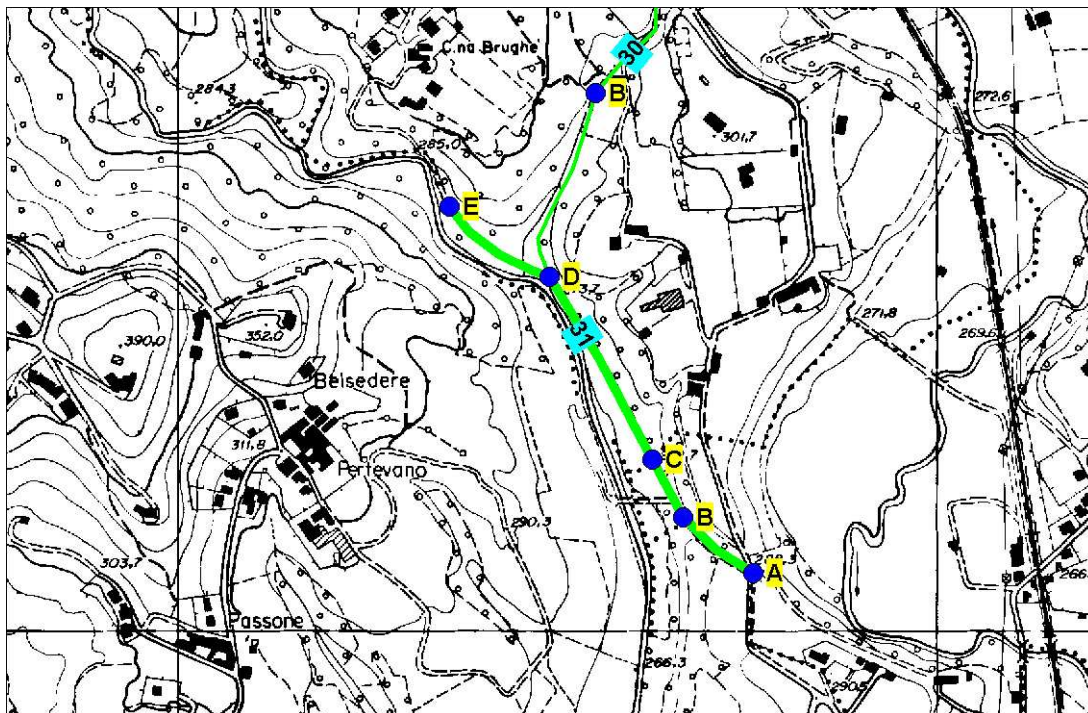
Corografia scala 1:10.000 su base CTR con indicati i singoli tratti

strada	31			
denominazione	Fondovalle Curone sud			
tratto	AB	BC	CD	DE
comune	Cernusco Lomb.	Merate	Olgiate Molgora	Olgiate Molgora
transitabilità	III	IV	IV	IV
lunghezza	119	86	277	165
pendenza massima	20	0	0	0
pendenza prevalente	15	0	0	0
larghezza minima	1,8	1,8	1,8	1,8
larghezza prevalente	2	1,8	1,8	1,8
geometria piano stradale	mista	mista	mista	mista
fondo	naturale	naturale	naturale	naturale
erosione fondo	media	bassa	nulla	nulla
smaltimento acque	insufficiente	sufficiente	sufficiente	sufficiente
scarpate	naturali	naturali	naturali	naturali
stabilità scarpate	stabile	stabile	stabile	stabile

strada	31			
denominazione	Fondovalle Curone sud			
tratto	AB	BC	CD	DE
Manutenzioni ordinarie (NFR art. 71 comma 2)				
pulizia delle canalette e fossi laterali				
livellamento del piano viario o del piazzale	si			
ricarico con inerti	si			
risagomatura delle fossette laterali				
ripristino delle opere trasversali di regimazione				
ripristino di tombini e attraversamenti esistenti				
rimozione di materiale franato dalle scarpate				
riinsaldamento delle scarpate con graticciate o viminate				
realizzazione di canalette trasversali e laterali	si			
risagomatura andante delle scarpate				
Manutenzioni straordinarie (NFR art. 71 comma 3)				
realizzazione di tombini e attraversamenti				
realizzazione di brevi tratti di muretti a secco				
scavi di dimensioni non superiori a 1 m di larghezza	si

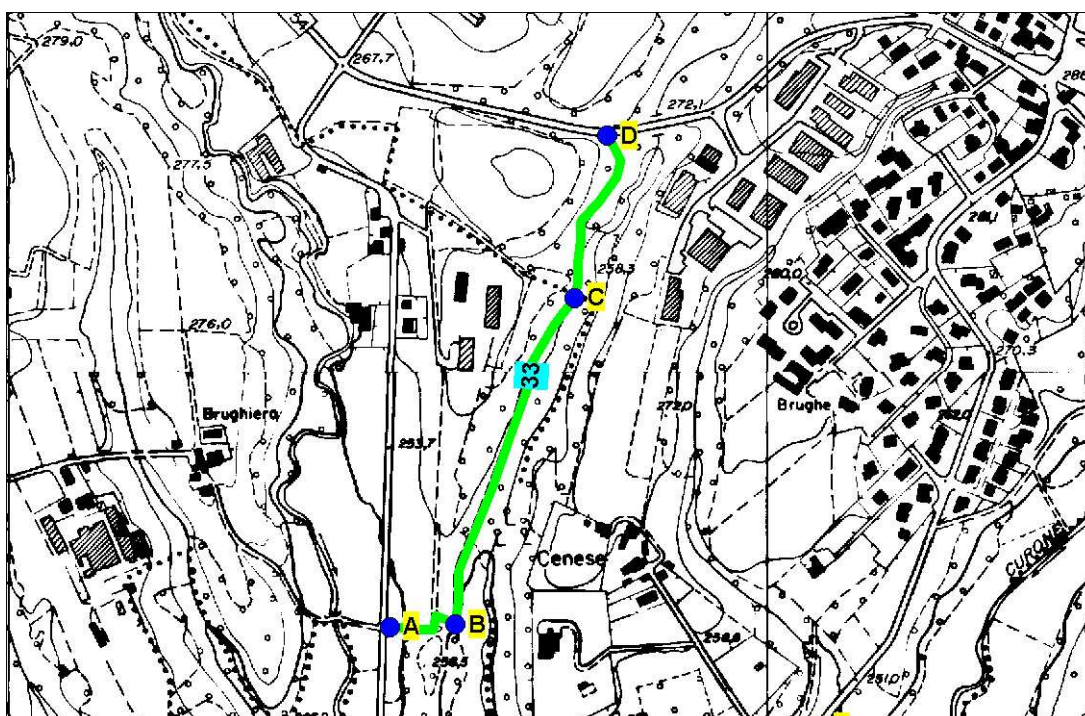
Corografia scala 1:10.000 su base CTR con indicati i singoli tratti

strada	33		
denominazione	Cirenaica		
tratto	AB	BC	CD
comune	Missaglia	Missaglia	Montevecchia
transitabilità	III	III	IV
lunghezza	104	466	236
pendenza massima	15	0	20
pendenza prevalente	10	0	5
larghezza minima	2,5	2,5	2,0
larghezza prevalente	2,5	2,5	2,5
geometria piano stradale	mista	mista	mista
fondo	naturale	naturale	naturale
erosione fondo	bassa	media	media
smaltimento acque	sufficiente	insufficiente	insufficiente
scarpate	naturali	naturali	naturali
stabilità scarpate	stabile	stabile	stabile

strada	33		
denominazione	Cirenaica		
tratto	AB	BC	CD
Manutenzioni ordinarie (NFR art. 71 comma 2)			
pulizia delle canalette e fossi laterali			
livellamento del piano viario o del piazzale		si	si
ricarico con inerti		si	si
risagomatura delle fossette laterali			
ripristino delle opere trasversali di regimazione			
ripristino di tombini e attraversamenti esistenti			
rimozione di materiale franato dalle scarpate			
rinsaldamento delle scarpate con graticciate o viminate			
realizzazione di canalette trasversali e laterali		si	si
risagomatura andante delle scarpate			
Manutenzioni straordinarie (NFR art. 71 comma 3)			
realizzazione di tombini e attraversamenti			
realizzazione di brevi tratti di muretti a secco			
scavi di dimensioni non superiori a 1 m di larghezza

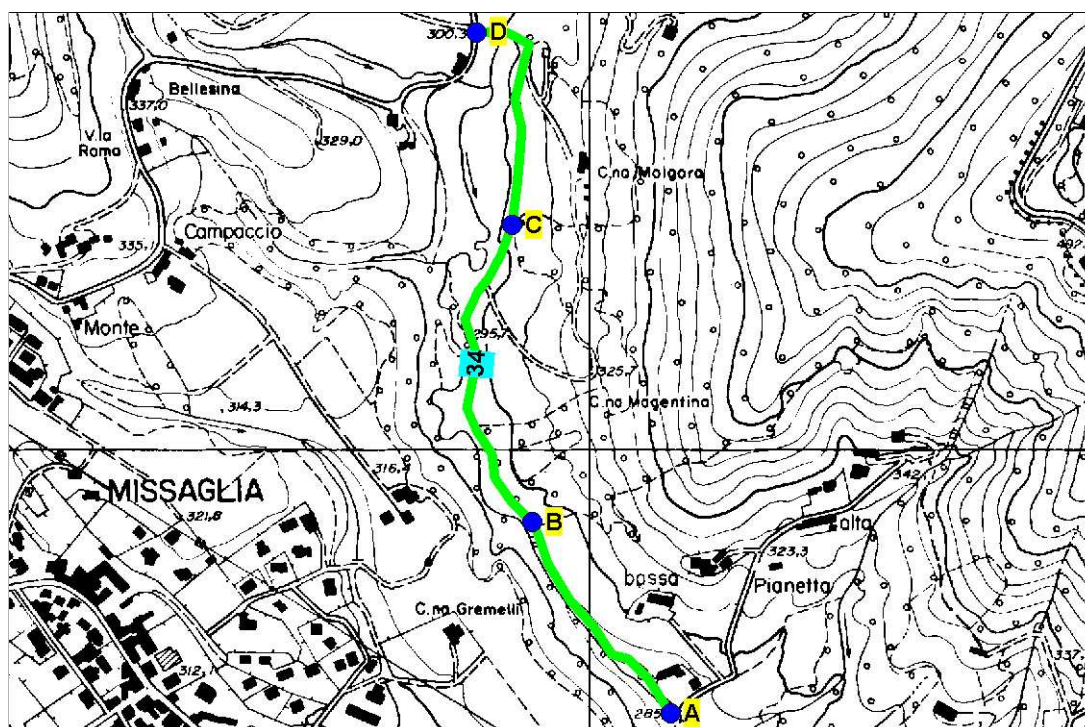
Corografia scala 1:10.000 su base CTR con indicati i singoli tratti

strada	34		
denominazione	Valle Santa Croce bassa		
tratto	AB	BC	CD
comune	Missaglia	Missaglia	Missaglia
transitabilità	II	II	I
lunghezza	320	438	317
pendenza massima	0	0	0
pendenza prevalente	0	0	0
larghezza minima	2,5	2,5	2,5
larghezza prevalente	2,5	3	3
geometria piano stradale	mista	mista	mista
fondo	naturale	naturale	naturale
erosione fondo	media	media	media
smaltimento acque	sufficiente	insufficiente	insufficiente
scarpate	naturali	naturali	naturali
stabilità scarpate	stabile	stabile	stabile

strada	34		
denominazione	Valle Santa Croce bassa		
tratto	AB	BC	CD
Manutenzioni ordinarie (NFR art. 71 comma 2)			
pulizia delle canalette e fossi laterali			
livellamento del piano viario o del piazzale		si	si
ricarico con inerti	si	si	si
risagomatura delle fossette laterali			
ripristino delle opere trasversali di regimazione			
ripristino di tombini e attraversamenti esistenti			
rimozione di materiale franato dalle scarpate			
rinsaldamento delle scarpate con graticciate o viminate			
realizzazione di canalette trasversali e laterali	si	si	si
risagomatura andante delle scarpate			
Manutenzioni straordinarie (NFR art. 71 comma 3)			
realizzazione di tombini e attraversamenti			
realizzazione di brevi tratti di muretti a secco			
scavi di dimensioni non superiori a 1 m di larghezza			si

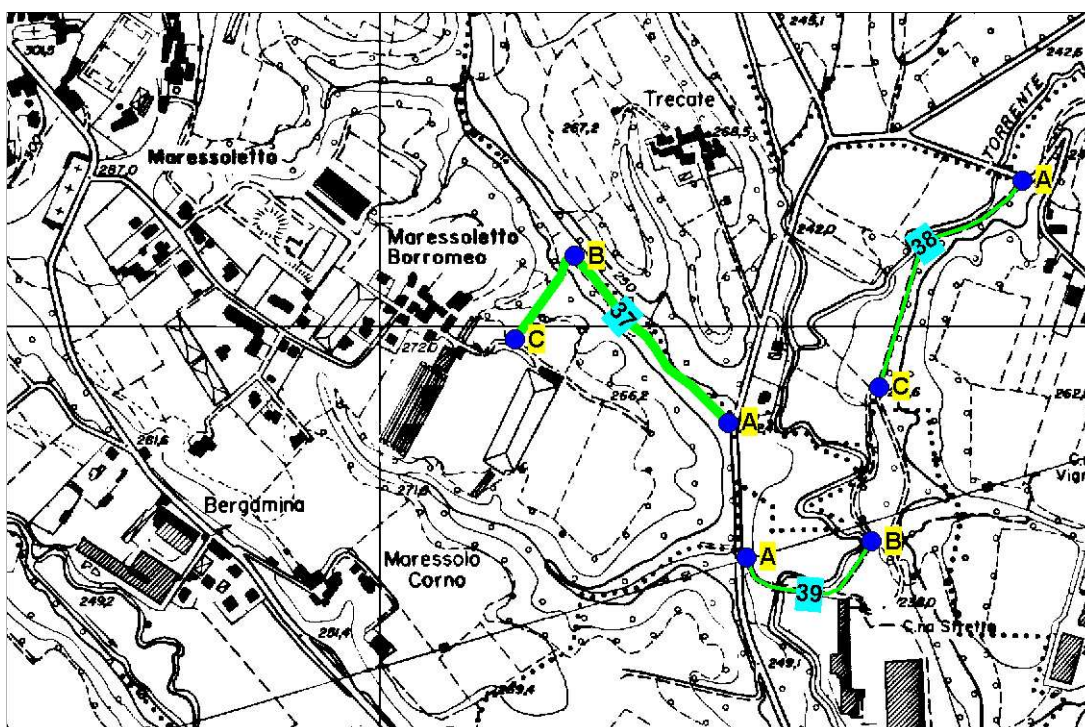
Corografia scala 1:10.000 su base CTR con indicati i singoli tratti

strada	37	
denominazione	Trecate - Maressoletto	
tratto	AB	BC
comune	Missaglia	Missaglia
transitabilità	IV	IV
lunghezza	301	137
pendenza massima	0	15
pendenza prevalente	0	15
larghezza minima	2,5	2,0
larghezza prevalente	2,5	2,5
geometria piano stradale	mista	mista
fondo	naturale	naturale
erosione fondo	nulla	media
smaltimento acque	insufficiente	insufficiente
scarpate	naturali	naturali
stabilità scarpate	stabile	stabile

strada	37	
denominazione	Trecate - Maressoleto	
tratto	AB	BC
Manutenzioni ordinarie (NFR art. 71 comma 2)		
pulizia delle canalette e fossi laterali		
livellamento del piano viario o del piazzale		
ricarico con inerti	si	si
risagomatura delle fossette laterali		
ripristino delle opere trasversali di regimazione		
ripristino di tombini e attraversamenti esistenti		
rimozione di materiale franato dalle scarpate		
rinsaldamento delle scarpate con graticciate o vimate		
realizzazione di canalette trasversali e laterali	si	si
risagomatura andante delle scarpate		
Manutenzioni straordinarie (NFR art. 71 comma 3)		
realizzazione di tombini e attraversamenti		
realizzazione di brevi tratti di muretti a secco		
scavi di dimensioni non superiori a 1 m di larghezza

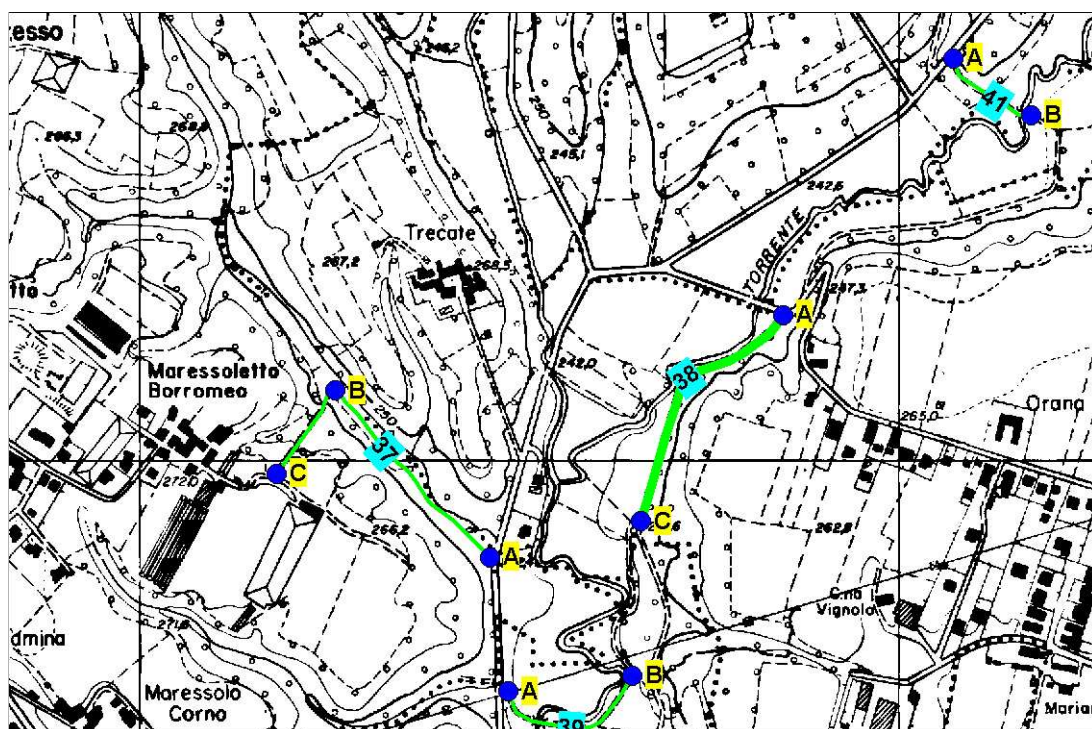
Corografia scala 1:10.000 su base CTR con indicati i singoli tratti

strada	38	
denominazione	Bestec	
tratto	AB	BC
comune	Osnago	Osnago
transitabilità	III	III
lunghezza	161	197
pendenza massima	0	0
pendenza prevalente	0	0
larghezza minima	2,5	2,0
larghezza prevalente	2,5	2,5
geometria piano stradale	mista	mista
fondo	naturale	naturale
erosione fondo	nulla	nulla
smaltimento acque	insufficiente	insufficiente
scarpate	naturali	naturali
stabilità scarpate	stabile	stabile

strada	38	
denominazione	Bestec	
tratto	AB	BC
Manutenzioni ordinarie (NFR art. 71 comma 2)		
pulizia delle canalette e fossi laterali		
livellamento del piano viario o del piazzale		
ricarico con inerti	si	si
risagomatura delle fossette laterali		
ripristino delle opere trasversali di regimazione		
ripristino di tombini e attraversamenti esistenti		
rimozione di materiale franato dalle scarpate		
rinsaldamento delle scarpate con graticciate o viminate		
realizzazione di canalette trasversali e laterali	si	si
risagomatura andante delle scarpate		
Manutenzioni straordinarie (NFR art. 71 comma 3)		
realizzazione di tombini e attraversamenti		
realizzazione di brevi tratti di muretti a secco		
scavi di dimensioni non superiori a 1 m di larghezza

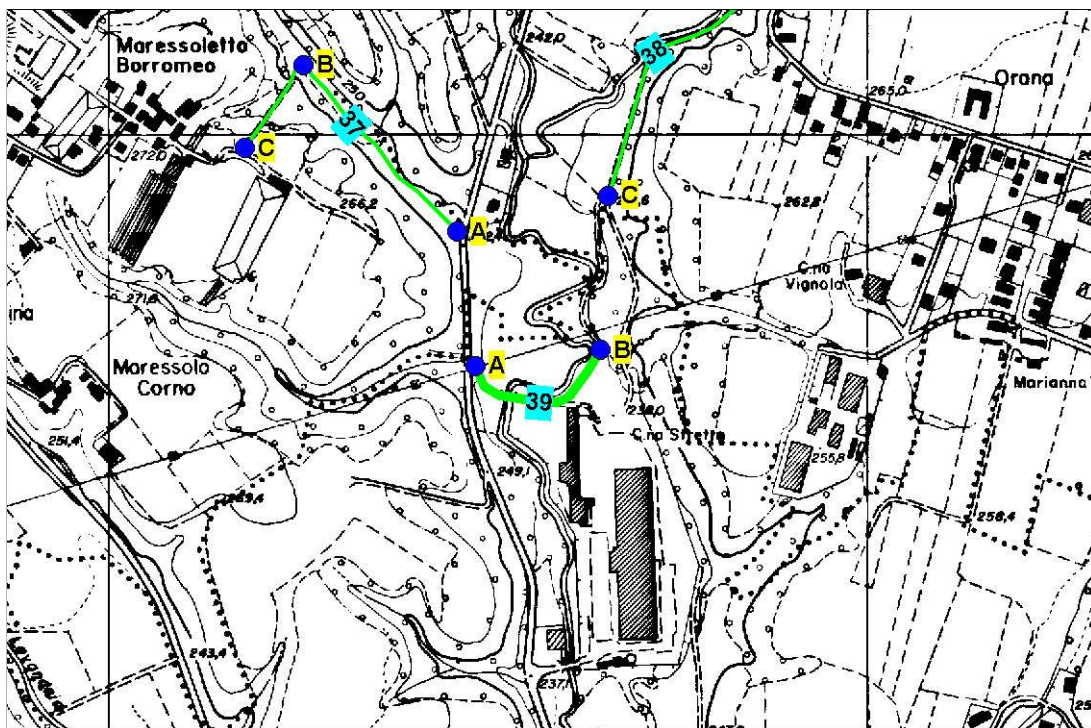
Corografia scala 1:10.000 su base CTR con indicati i singoli tratti

strada	39
denominazione	C.na Stretta
tratto	AB
comune	Lomagna
transitabilità	IV
lunghezza	221
pendenza massima	10
pendenza prevalente	0
larghezza minima	2,0
larghezza prevalente	2,5
geometria piano stradale	outslope
fondo	naturale
erosione fondo	bassa
smaltimento acque	sufficiente
scarpate	naturali
stabilità scarpate	stabile

strada	39
denominazione	C.na Stretta
tratto	AB
Manutenzioni ordinarie (NFR art. 71 comma 2)	
pulizia delle canalette e fossi laterali	
livellamento del piano viario o del piazzale	si
ricarico con inerti	si
risagomatura delle fossette laterali	
ripristino delle opere trasversali di regimazione	
ripristino di tombini e attraversamenti esistenti	
rimozione di materiale franato dalle scarpate	
riinsaldamento delle scarpate con graticciate o vimate	
realizzazione di canalette trasversali e laterali	
risagomatura andante delle scarpate	
Manutenzioni straordinarie (NFR art. 71 comma 3)	
realizzazione di tombini e attraversamenti	
realizzazione di brevi tratti di muretti a secco	
scavi di dimensioni non superiori a 1 m di larghezza

Il ponte sul torrente limita la transitabilità dei mezzi, con particolare riferimento ai pesi e agli ingombri
Le spalline del ponte necessitano di interventi manutentivi urgenti

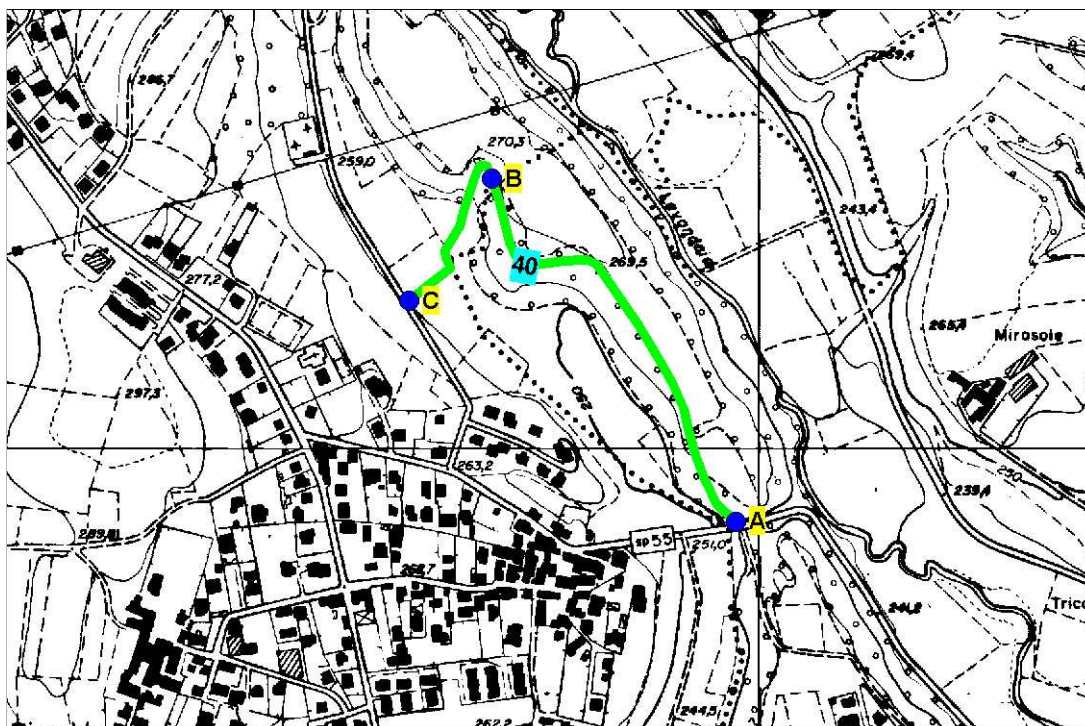
Corografia scala 1:10.000 su base CTR con indicati i singoli tratti

strada	40	
denominazione	Landriano	
tratto	AB	BC
comune	Lomagna	Casatenovo
transitabilità	II	III
lunghezza	613	243
pendenza massima	15	10
pendenza prevalente	0	5
larghezza minima	2,0	2,0
larghezza prevalente	3,0	2,5
geometria piano stradale	mista	mista
fondo	naturale	naturale
erosione fondo	media	nulla
smaltimento acque	insufficiente	insufficiente
scarpate	naturali	naturali
stabilità scarpate	stabile	stabile

strada	40	
denominazione	Landriano	
tratto	AB	BC
Manutenzioni ordinarie (NFR art. 71 comma 2)		
pulizia delle canalette e fossi laterali		
livellamento del piano viario o del piazzale		si
ricarico con inerti	si	si
risagomatura delle fossette laterali		
ripristino delle opere trasversali di regimazione		
ripristino di tombini e attraversamenti esistenti		
rimozione di materiale franato dalle scarpate		
rinsaldamento delle scarpate con graticciate o viminate		
realizzazione di canalette trasversali e laterali	si	si
risagomatura andante delle scarpate		
Manutenzioni straordinarie (NFR art. 71 comma 3)		
realizzazione di tombini e attraversamenti		
realizzazione di brevi tratti di muretti a secco		
scavi di dimensioni non superiori a 1 m di larghezza

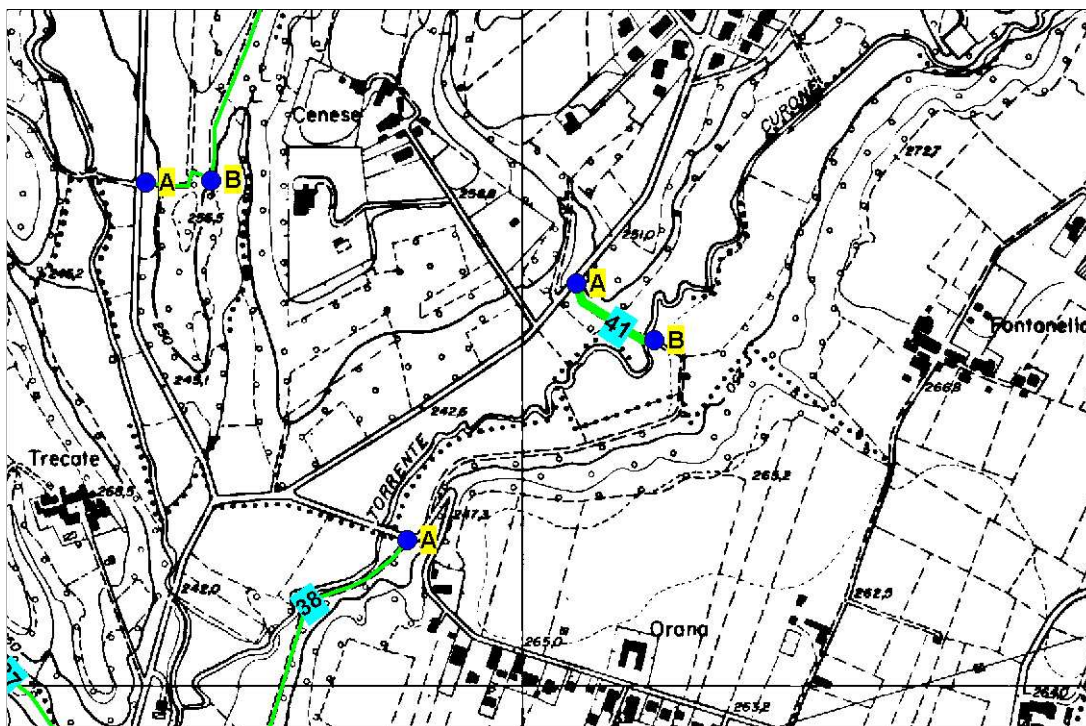
Corografia scala 1:10.000 su base CTR con indicati i singoli tratti

strada	41
denominazione	Ceresè
tratto	AB
comune	Montevecchia
transitabilità	I
lunghezza	135
pendenza massima	0
pendenza prevalente	0
larghezza minima	2,0
larghezza prevalente	2,5
geometria piano stradale	outslope
fondo	naturale
erosione fondo	bassa
smaltimento acque	sufficiente
scarpate	naturali
stabilità scarpate	stabile

strada	41
denominazione	Ceresè
tratto	AB
Manutenzioni ordinarie (NFR art. 71 comma 2)	
pulizia delle canalette e fossi laterali	
livellamento del piano viario o del piazzale	
ricarico con inerti	si
risagomatura delle fossette laterali	
ripristino delle opere trasversali di regimazione	
ripristino di tombini e attraversamenti esistenti	
rimozione di materiale franato dalle scarpate	
rinsaldamento delle scarpate con graticciate o viminate	
realizzazione di canalette trasversali e laterali	
risagomatura andante delle scarpate	
Manutenzioni straordinarie (NFR art. 71 comma 3)	
realizzazione di tombini e attraversamenti	
realizzazione di fossette laterali	
realizzazione di brevi tratti di muretti a secco	
scavi di dimensioni non superiori a 1 m di larghezza	si
