## La gestione dei popolamenti forestali nell'ambito delle sorgenti pietrificanti

### Il soggetto delle attenzioni

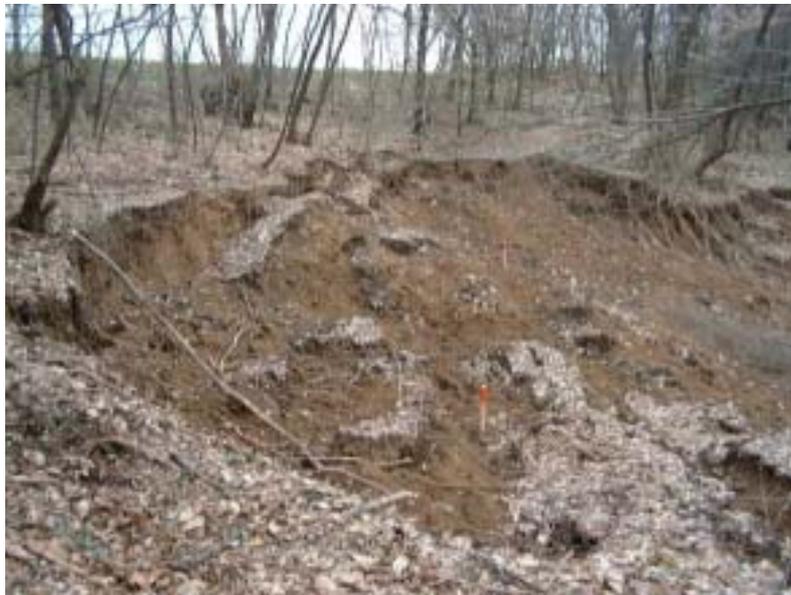
*Fig. 27 – Esempio di dissesto superficiale in area interessata da sorgenti pietrificanti*

Analogo, anche se su scala territoriale più ampia, è il problema delle frane di medie e grosse dimensioni su versante, anche in questo caso il regime idrologico e le caratteristiche chimico-fisiche delle acque non possono non risentirne (Fig. 1).

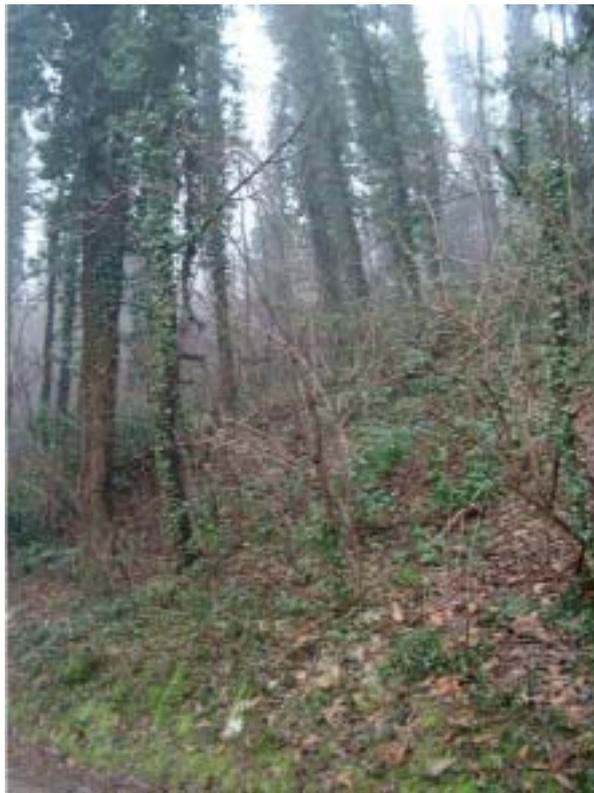
*Fig. 28 – Bosco di robinia abbandonato in lenta evoluzione verso forme a maggior valenza ecologica e in equilibrio con l'ambiente*

L'abbandono delle attività di cura del bosco, da ricondursi al generale abbandono delle aree di marginali e dell'attività agricola in generale, ha comportato la creazione di boschi estremamente instabili, sia dal punto di vista meccanico, quindi piante facilmente soggette a schianti, sia dal punto di vista ecologico, popolamenti in lenta evoluzione verso formazioni naturali partendo da situazioni pesantemente alterate dall'uomo in secoli di attività nei boschi (Fig. 2).

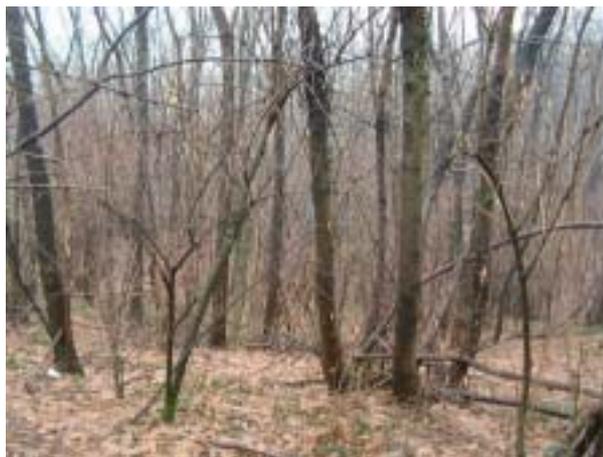
*Fig. 29 – Esempio di bosco in pessimo stato fitosanitario in cui da almeno 30 anni non vengono svolte manutenzioni*

Questa situazione è pesantemente aggravata dallo stato fitosanitario in cui molti boschi versano, soprattutto i castagneti e dalla piaga diffusa degli incendi boschivi che comportano un aggravamento del problema

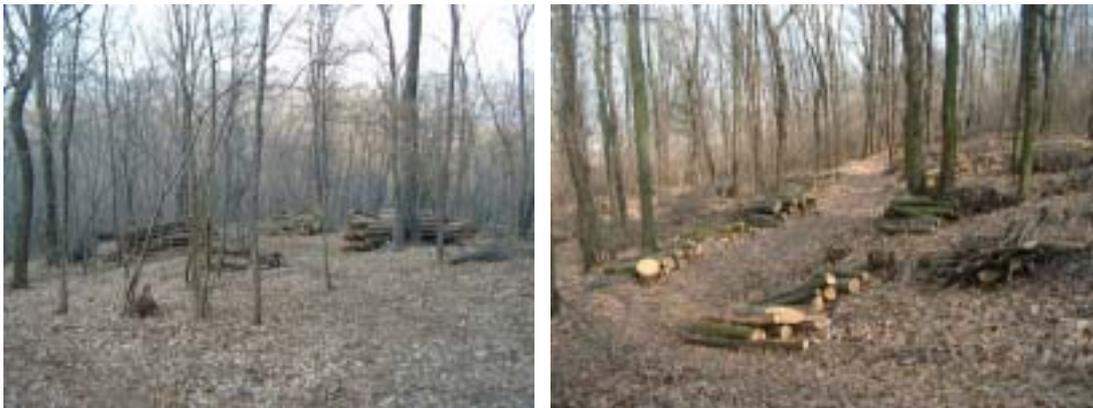
*Fig. 30 e 31 – Esempi di tagli bosco ben eseguiti*

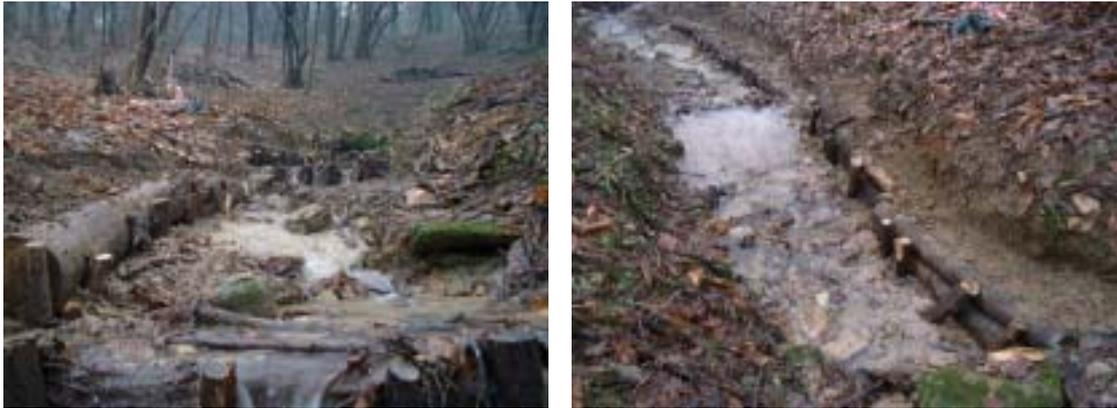
Per le difese spondali si è provveduto alla posa in opera di barriere costituite da elementi in legno e/o sassi a ridosso delle sponde che presentavano segni di erosione.

*Fig. 32 e 33 – Esempi di difesa spondale*

Spesso si è trattato di tronchetti di robinia o meglio di castagno, tenuti in posizione da paletti in legno conficcati nel terreno. In altre occasione si è predisposta una vera e propria barriera con pali infissi nel terreno.

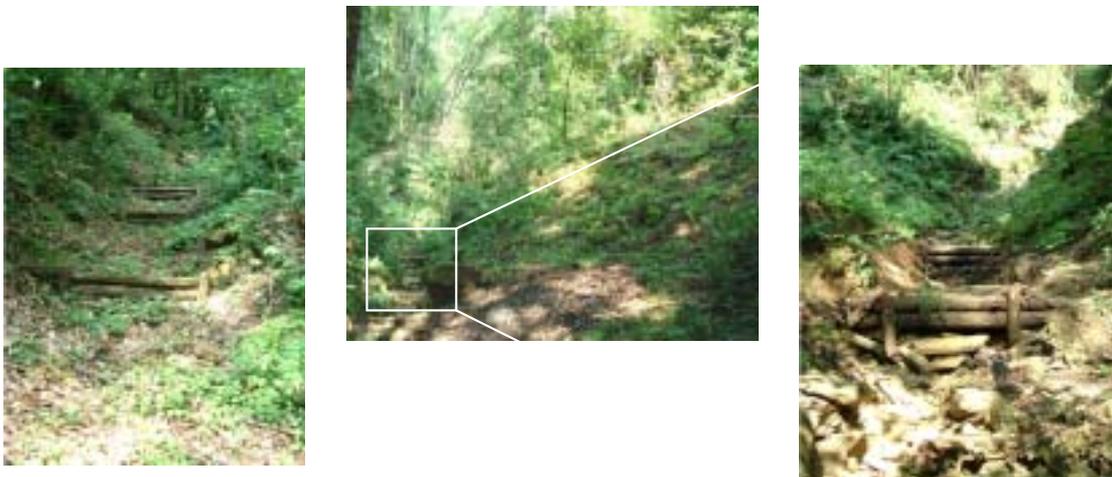
Per ridurre l'erosione di fondo, concausa di fenomeni di erosione spondale per scavo al piede, sono state realizzate piccole briglie in legno, dato il ridotto calibro degli alvei in cui si opera, i manufatti difficilmente superano i 2-3 m di lunghezza e i 30-50 cm di altezza.

*Fig. 34, 35 e 36 – esempi di briglie in alveo*
